# Genbrug af tegltagsten Lystoftehus, DAB

Oktober 2021

Teknologisk Institut har foretaget undersøgelser af en prøveudtagning af tagsten i Lystoftehus med henblik på at vurdere egnetheden til genbrug, herunder vurdering af spildprocent og restlevetid. I alt er udtaget 50 tagsten, der først er vurderet ved visuel gennemgang. Heraf er 25 stk. analyseret for porfyldningstal og 12 stk. er sendt til genbrænding.

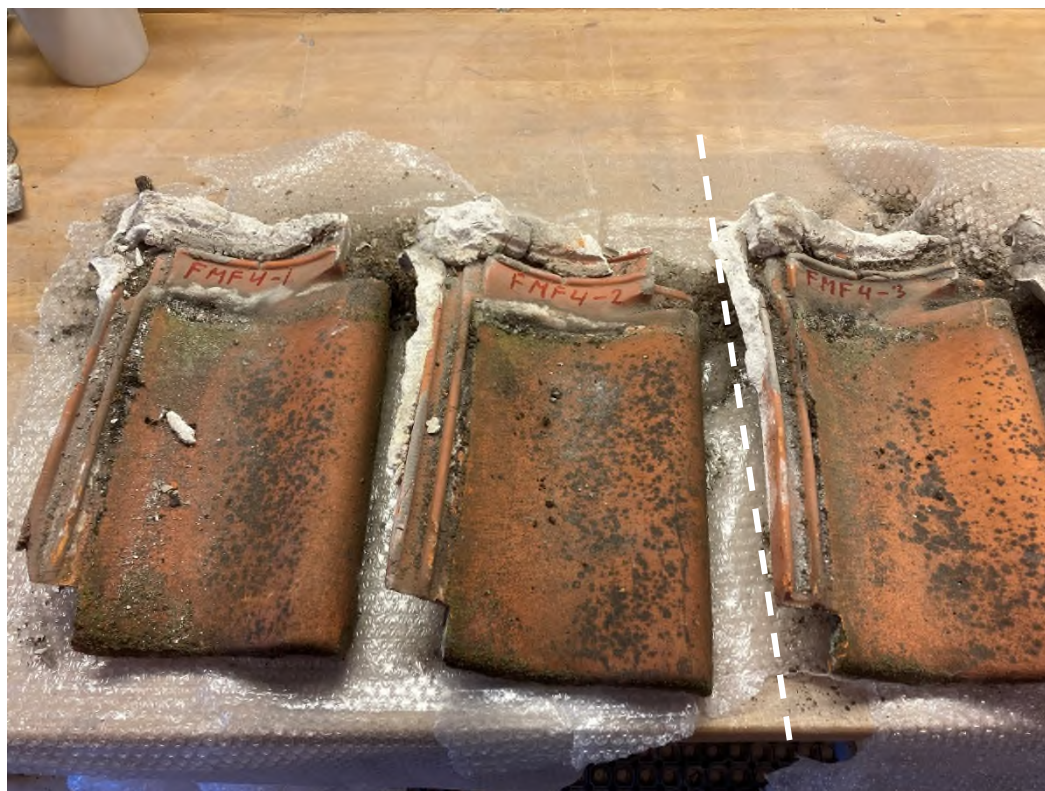
Fig. 2. Foto af FMF4-serien

Ved den makroskopiske gennemgang er det umiddelbart visuelt konstateret, at tagstenene er skæve, se fig. 2. Tagstenene blev umiddelbart efter indledende fotografering gennemskåret for at kunne bedømme skærven. Der er således ikke foretaget en individuel registrering af skævheder.

Fotos fra notat vedr. nedtagningen bekræfter skævheden, se bilag 1, foto. 1 og 2.

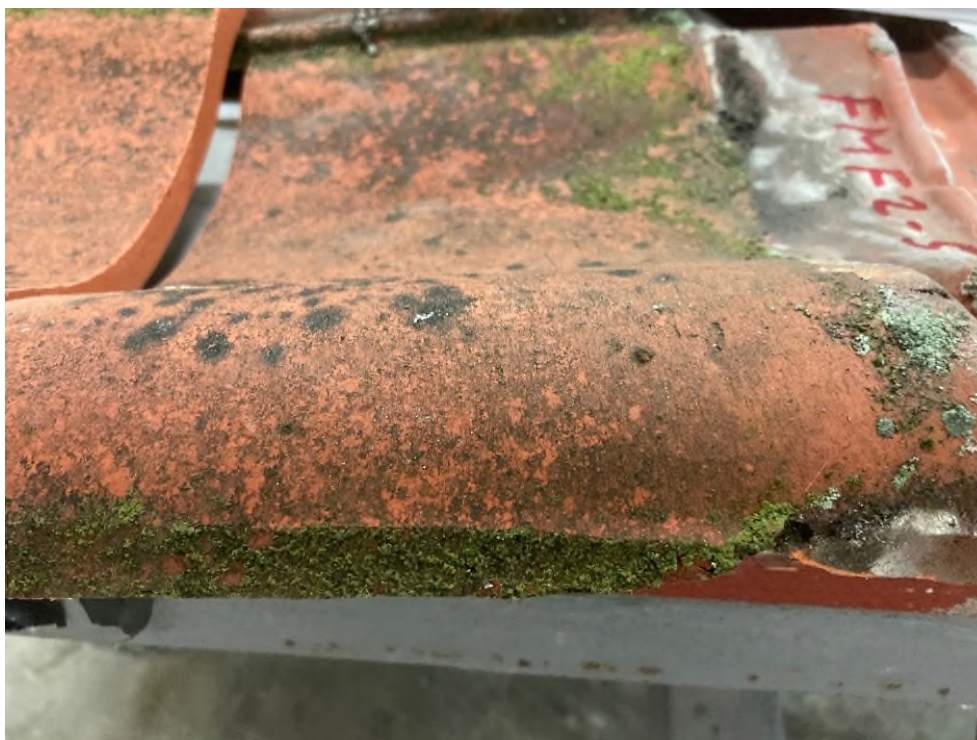
Fig. 3. Foto af tagsten FMF2.5, små "afskalninger" fra algelag

Note 1: Forekomst af små "afskalninger" fra oversiden, se fig. 3. Der er ikke tale om brud i tegl-skærven, men afskalninger fra den biologiske vækst, formentlig på grund af uddøde "kolonier".

Ved pådrypning af vand ses ingen sugning fra de blottede områder, som normalt ses ved afskalninger af teglmaterialer. Fænomenet er uden betydning.

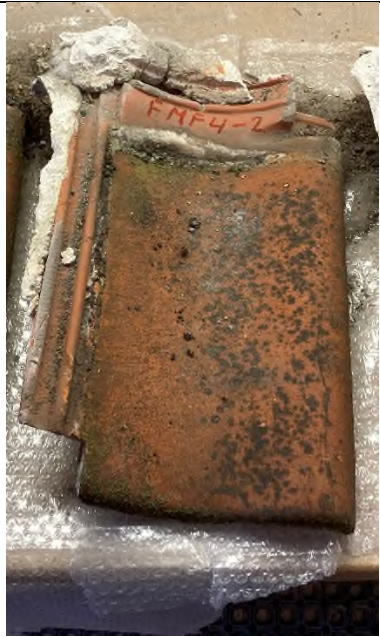
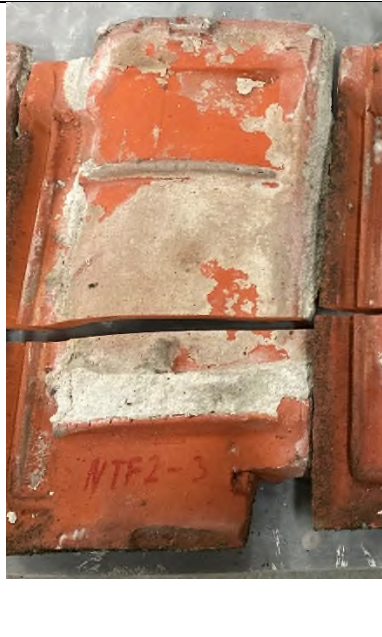
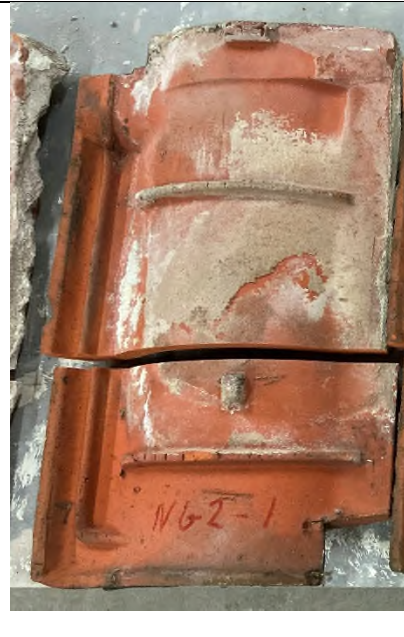
Tabel 1. Karakterisering og registrering af mørtelrester

1. Mørtelpølser: Store mørtelklumper, som findes på side- og/eller overfals, og som må fjernes, for at tagstenene kan lægges igen.
2. Mørtellag: tykke mørtellag på bagsiden af tagstenen, ikke til hinder for genlægning
3. Mørtelslør: tynde mørtellag på bagsiden, uden betydning.

Eksempel på 1. Mørtelpølser	Eksempel på 2. Mørtellag	Eksempel på 3. Mørtelslør

34 ud af 50 tagsten har mørtelpølser (type 1) på over- og/eller undersidens false.

Skader ved rensning for mørtel er den største usikkerhedsfaktor i forbindelse med genanvendelse mht. spild og omkostninger. Det anbefales at udføre en prøverensning. Teknologisk Institut har foretaget prøverensning af enkelte sten, og vurderer, at mørtlen relativt let kan bankes af stenene. Men da tidsforbruget er en faktor, må det estimeres, at så mange som 10-20% af stenene kan gå til ved rensning, hvis den foretages hårdhændet. Da ca. 70% af stenene fra det undersøgte tag vurderes at skulle renses, bliver spildprocenten alene ved afrensning 7-15%. Bemærk under anbefalinger, at det bør undersøges, om alle tagflader er understrøget på samme måde.

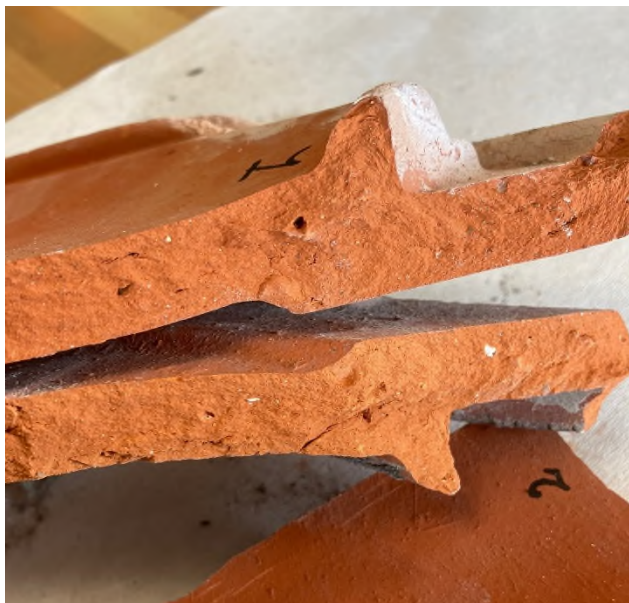
Da genbrænding kun i et enkelt tilfælde har medført ændring til mørkere farve fra Medium, konkluderes det, at alle sten M og D er brændt ved tilnærmelsesvis samme temperatur, som er lig med eller højere end 1000°C. Den lyse sten er brændt ved en lavere temperatur. Da der kun er tale om 2 lyse sten ud af en prøve på 50 stk., er der næppe tale om sten fra forskellige brændinger, men om sten med en placering i ovnen, hvor de ikke har nået samme temperatur i samme tidsrum som resten af stenene.

Brænding ved 1000°C anses for at give god frostfasthed og holdbarhed.

Fig. 4. Skærv fra NG2-3. Nederst ses skærven før genbrænding, øverst efter genbrænding til 980°C.

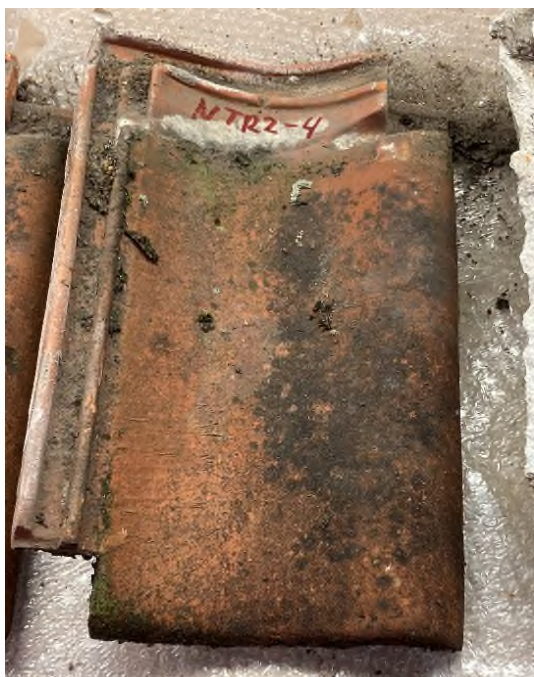
Fig. 5. Tagsten NTR2.4. Bemærk "krater" i venstre halvdel, ca. midt på, med begroning.

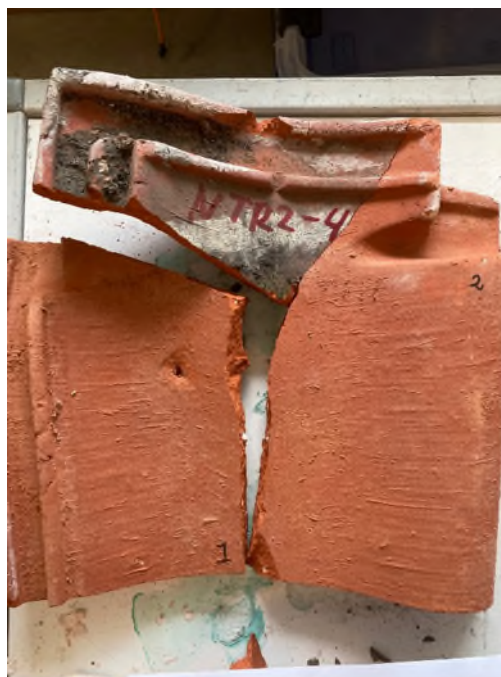
Fig. 6. Samme tagsten NTR2.4 efter genbrænding. Al biologisk vækst er bortbrændt. "Krateret" vurderes at være en enkeltstående kalkspringer og uden betydning for holdbarheden.

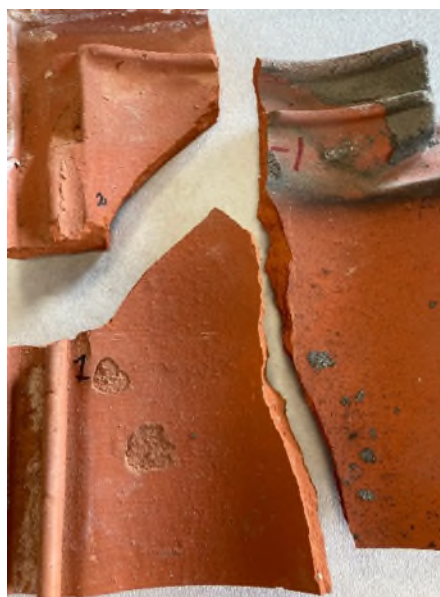
Fig. 8. Tagsten FMF3.1, efter genbrænding. Overfladeskader vurderes at være opstået i forbindelse med formgivningen – der er ikke tale om forvittringer.
