Vurdering af genbrugspotentiale for mursten

Rosenparken, Nakskov

**TEKNOLOGISK
INSTITUT**

30. juni 2021

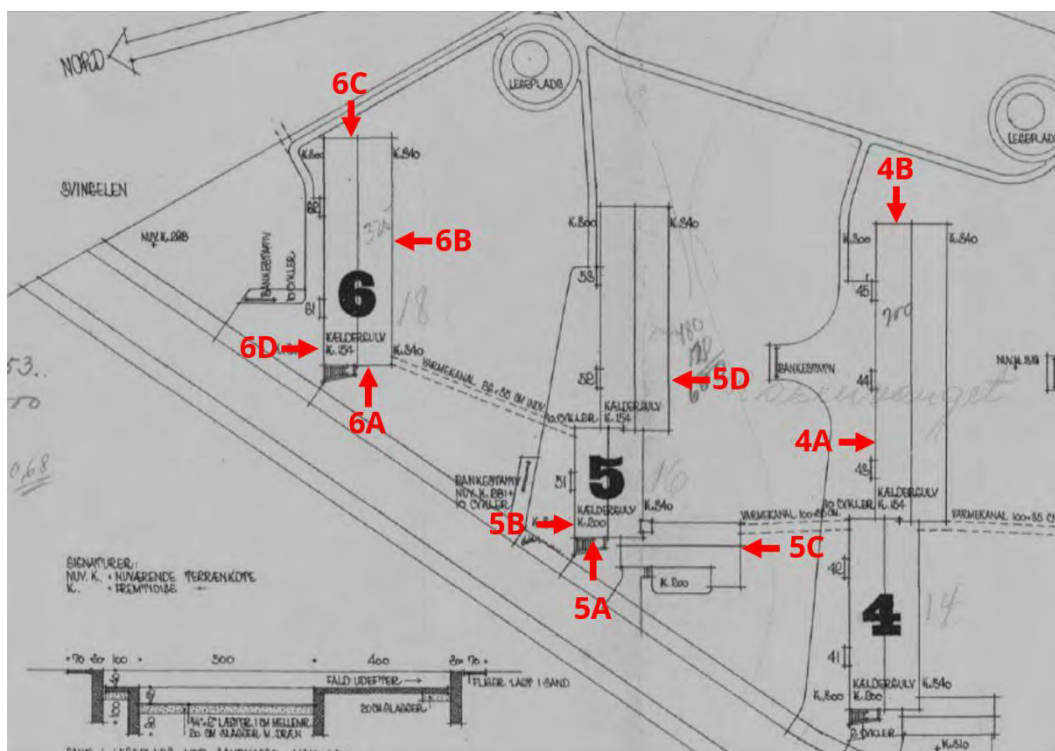
Figur 1. Prøvepositioner markeret på udleveret tegningsmateriale. Samtlige prøver er taget fra terræn.

Ifm. besigtigelsen er der foretaget ophugning og udtaget prøver fra murværket i forskellige positioner på blok 4, 5 og 6 som markeret på figur 1. Samtlige prøveudtagninger er foretaget fra terræn.

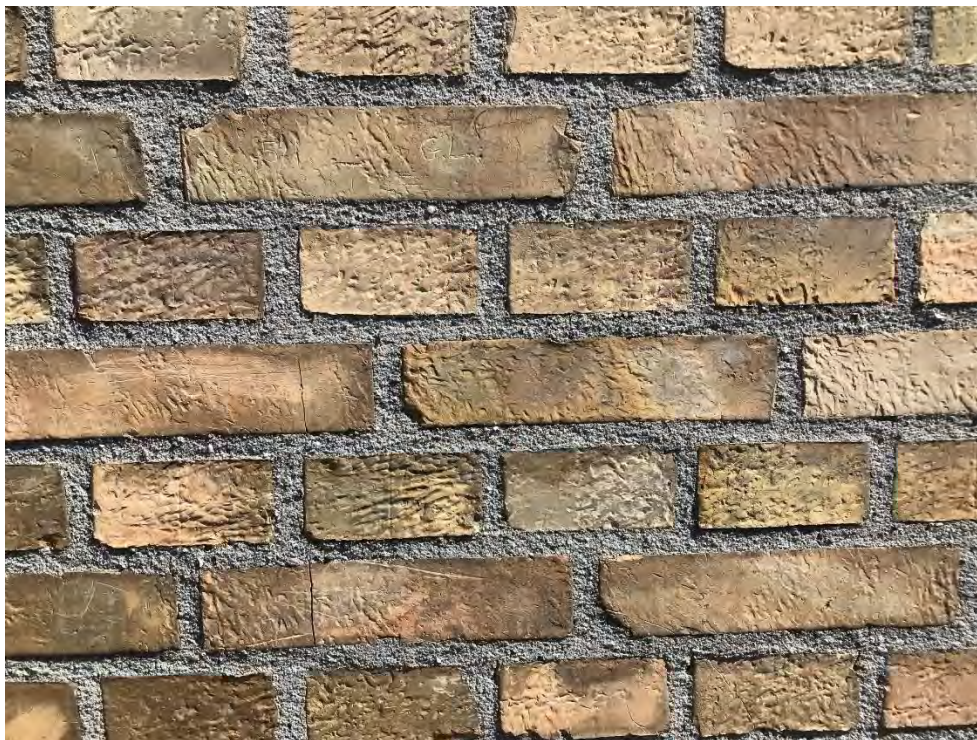
Foto 1

Der er tale om strengpressede mursten, hvoraf hovedparten fremstår med præg (foto 1). Der er dog stor variation i hvor tydeligt præget er, og der ses nogle sten helt uden præg.

Facader mod vest og nord fremstår i mindre varme farver (fx foto 1) – muligvis som følge af højere grad af patina i form af tynde grålige belægninger af smuds og gips.

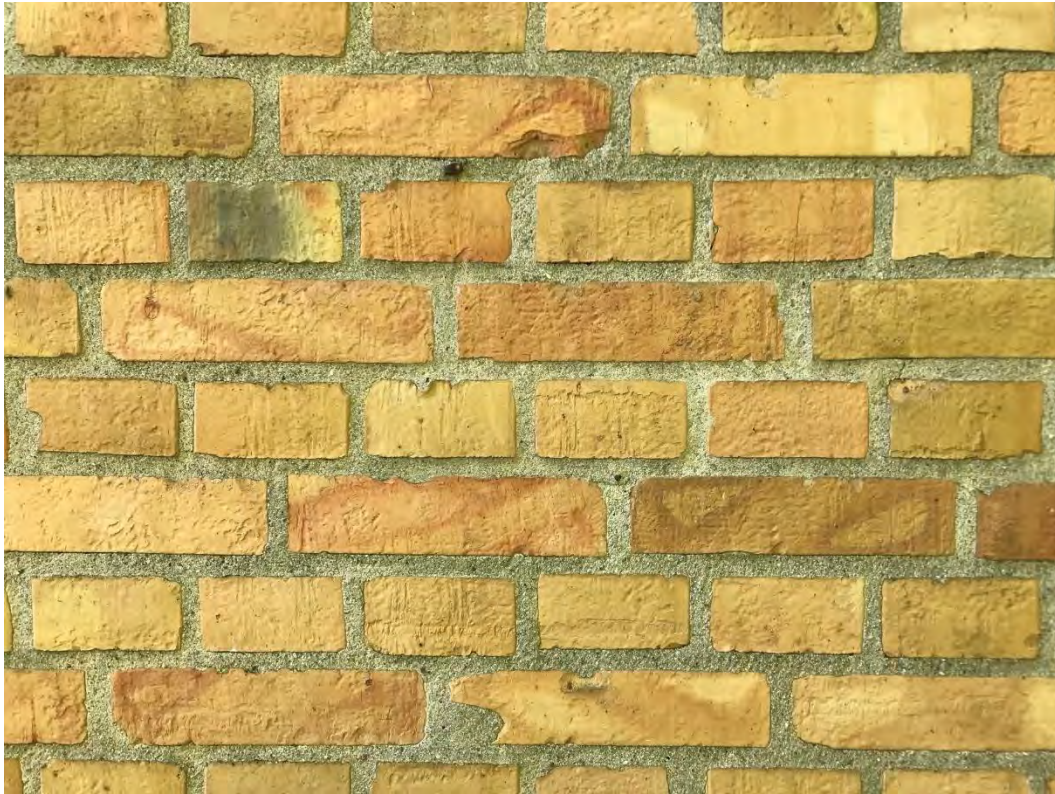
Foto 3

Teglet er gult til bleggult men fremstår med varierende let rødlige overflader pga. røggasnedslag under brændingen, der ses i form af mere eller mindre tydelige rødlige sættemærker, som fortrinsvis er skrå (foto 2). Særligt facaden mod syd og gavlen mod øst fremstår derfor med et varmgult/rosé udtryk (fx foto 3).

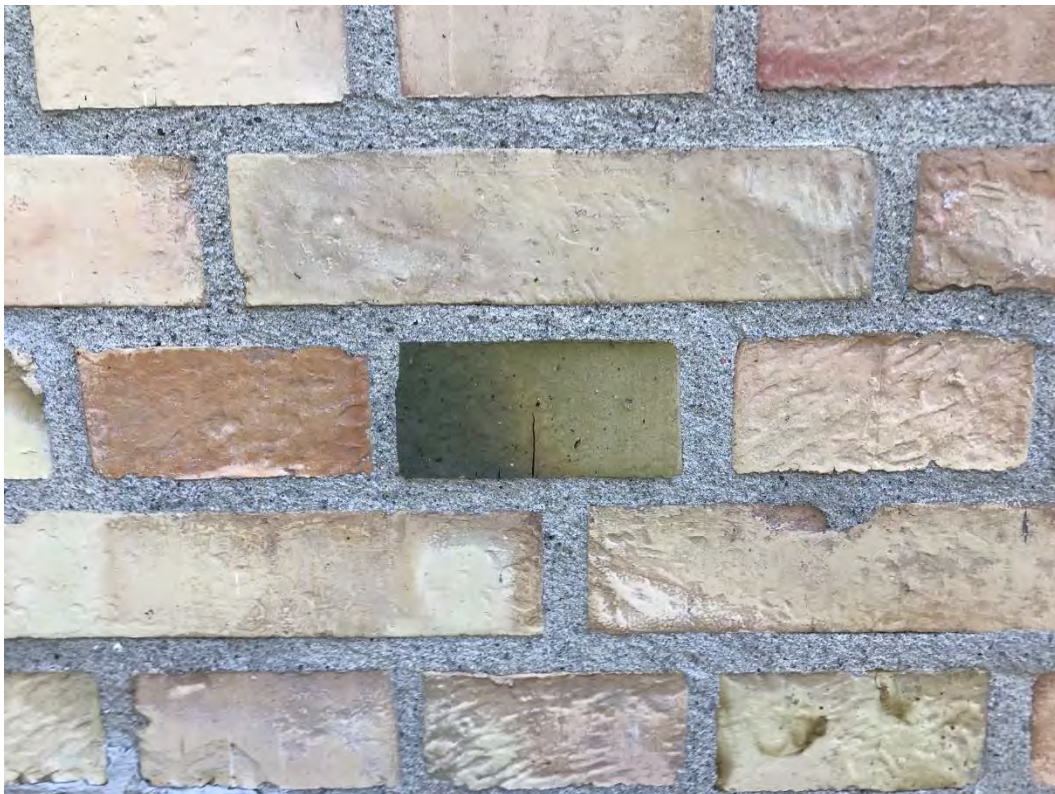
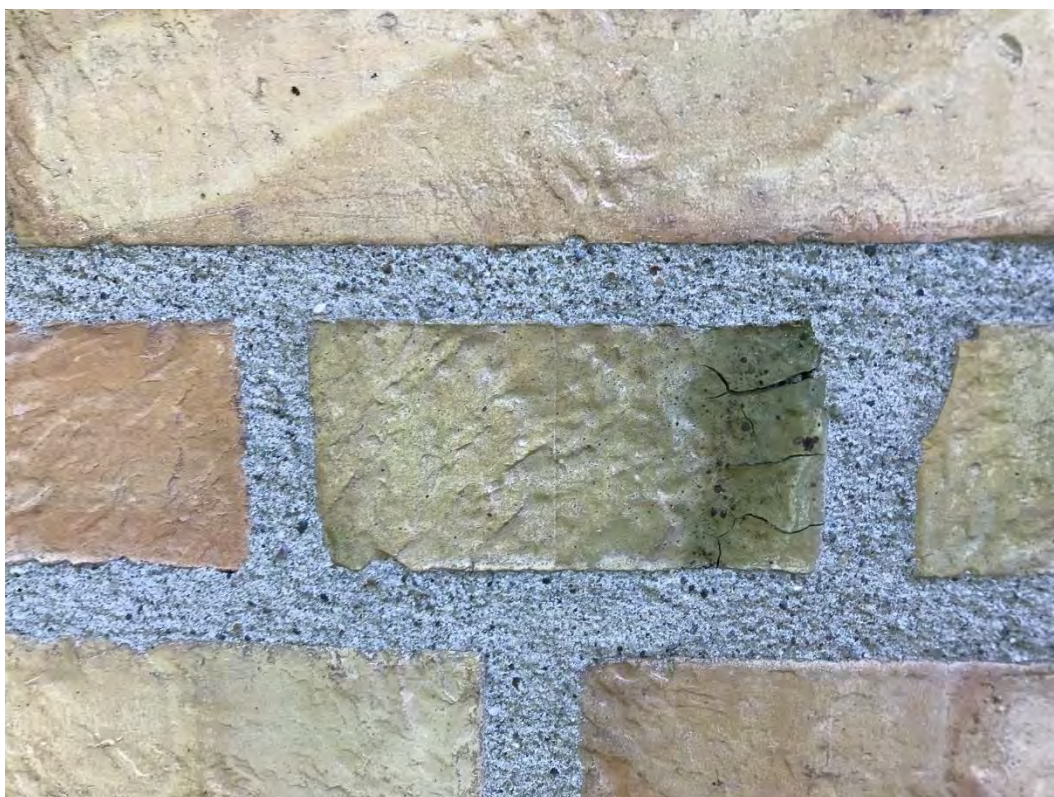
Der ses enkelte sten, som er let grønlig og stedvist har blanke/smeltede og krakelerede overflader – typisk ifm. kulpåbrænding (foto 4-5).

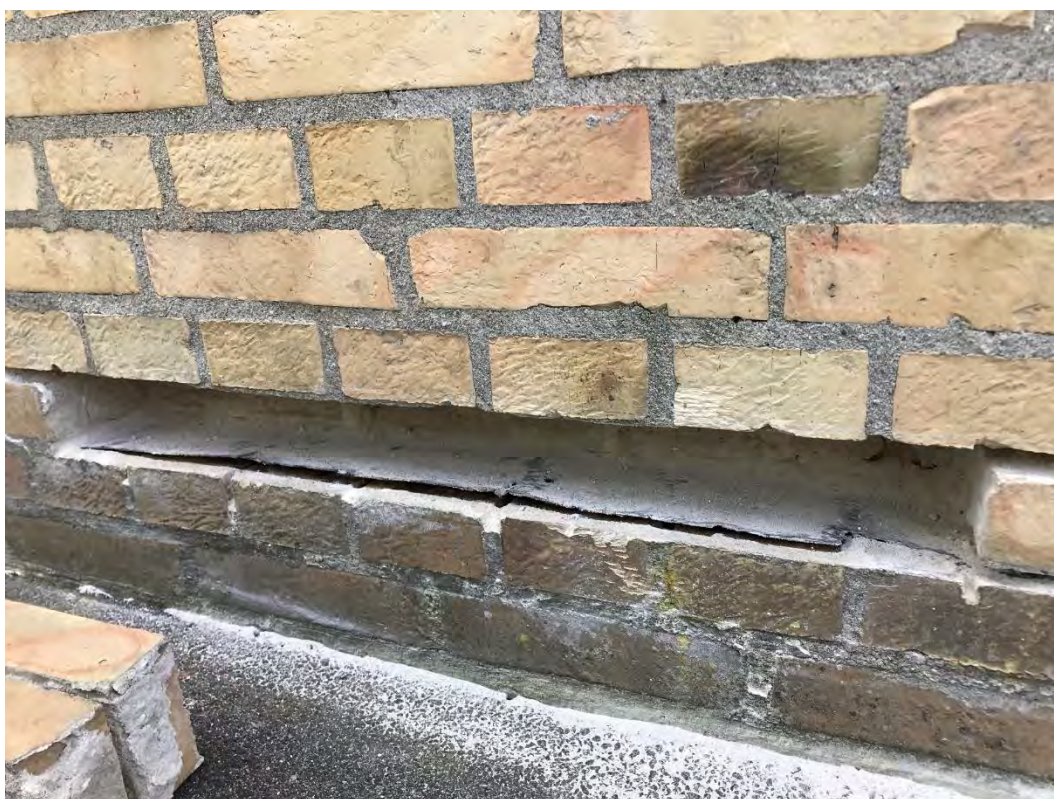
Foto 6

Ifm. prøveudtagning (ved position 6D) ses horisontal fugtspærre (murpap) i liggefugen over andet skifte over terræn (foto 6). Murpap ligger 1-2 cm bag forkant af mursten.

Der ses en del forvitring af fugerne under fugtspærren, men omkringliggende mursten er intakte. Mursten under fugtspærren fremstår med en del mørke belægninger og udfældninger. Der ses ikke udfældninger eller forvitring over fugtspærren.

Ved nedrivning af blok 4, 5 og 6 anbefales det, at frasortere alle mursten fra murværk under den horisontale fugtspærre. Mursten over fugtspærren vurderes derimod at være egnede til genbrug, selvom fugtspærren flere steder ligger 1-2 cm bag forkant af murværket, og således i nogen grad tillader at fugt og salte stiger højere op i murværket. Dette vurderes ud fra normale

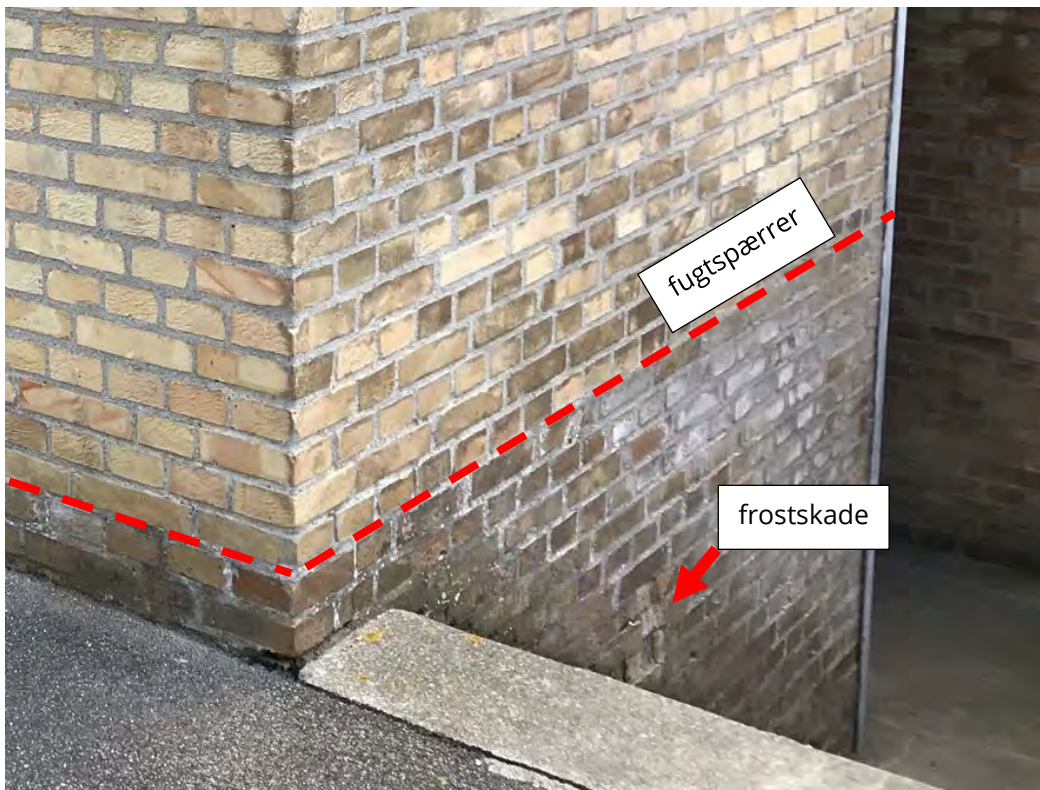
Foto 7

Der er fundet et enkelt område med afskalninger, der kan skyldes frost. De pågældende mursten er dog i direkte kontakt med betontrin på kældertrappen, og derfor meget udsat for opfugtning fra overfladevand (foto 7).

Dog anbefales at frasortere alle mursten op til 1 meter fra kældertrapperne på bygningernes gavle, idet her er tydelige tegn på saltprovokeret forvitring og der er fundet saltindhold på op til 3% i stikprøver fra dette område.

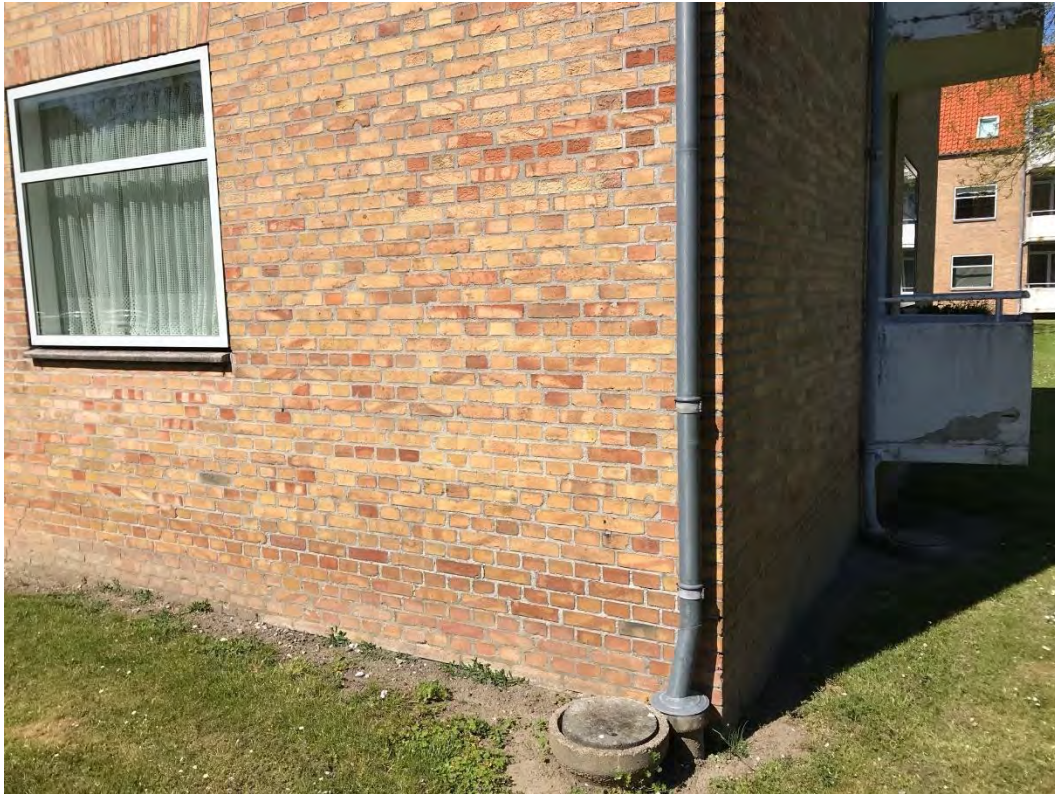
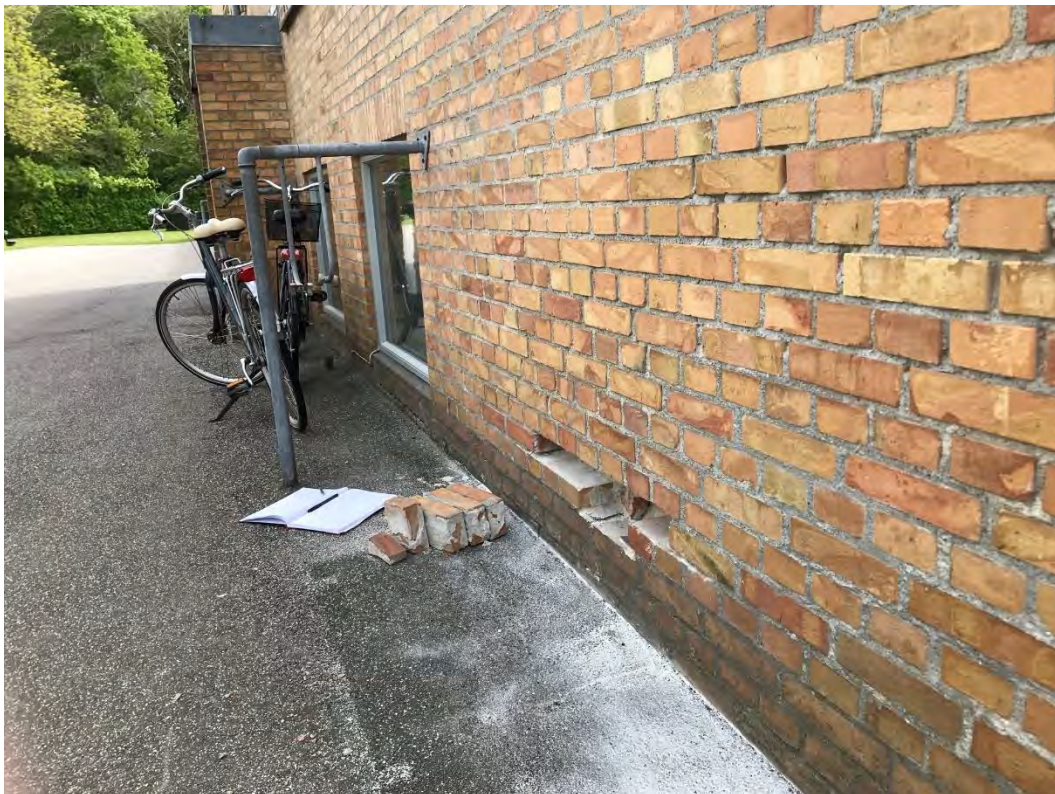
Type 1 - Denne type har samme kendetegn som for blok 6 - dvs. gule strengpressede mursten med mere eller mindre tydeligt præg og rødlige røggasnedslag, der stedvist ses som skrå sættemærker og enkelte sten med let grønlig, blanke og krakelerede områder med kulpåbrændinger (foto 9-10).

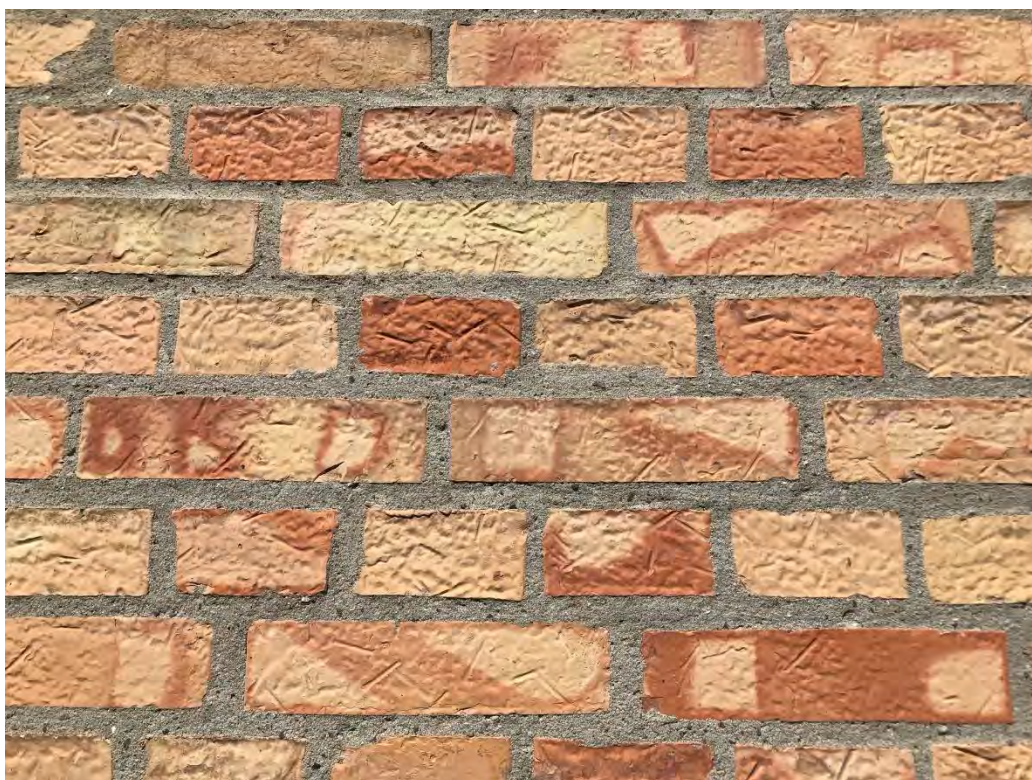
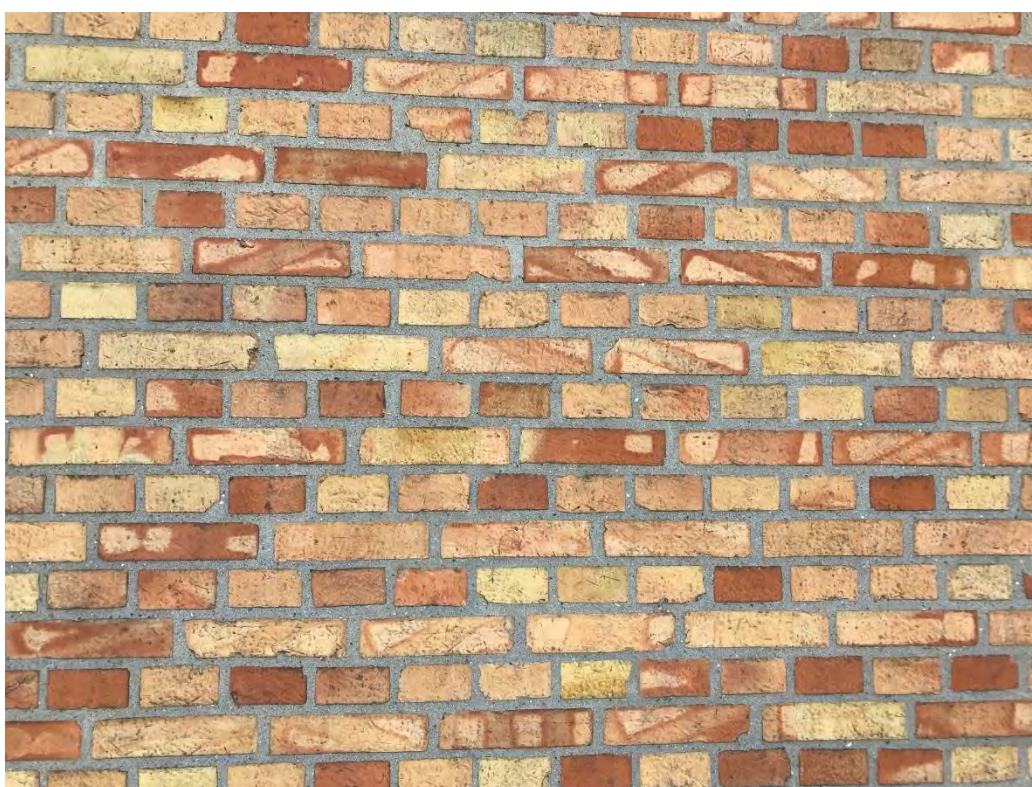
Type 2 - Denne type er karakteriseret ved meget ensartet bleggult tegl med meget mere markante mørkerøde røggasnedslag og meget tydeligt præg (foto 11-12).

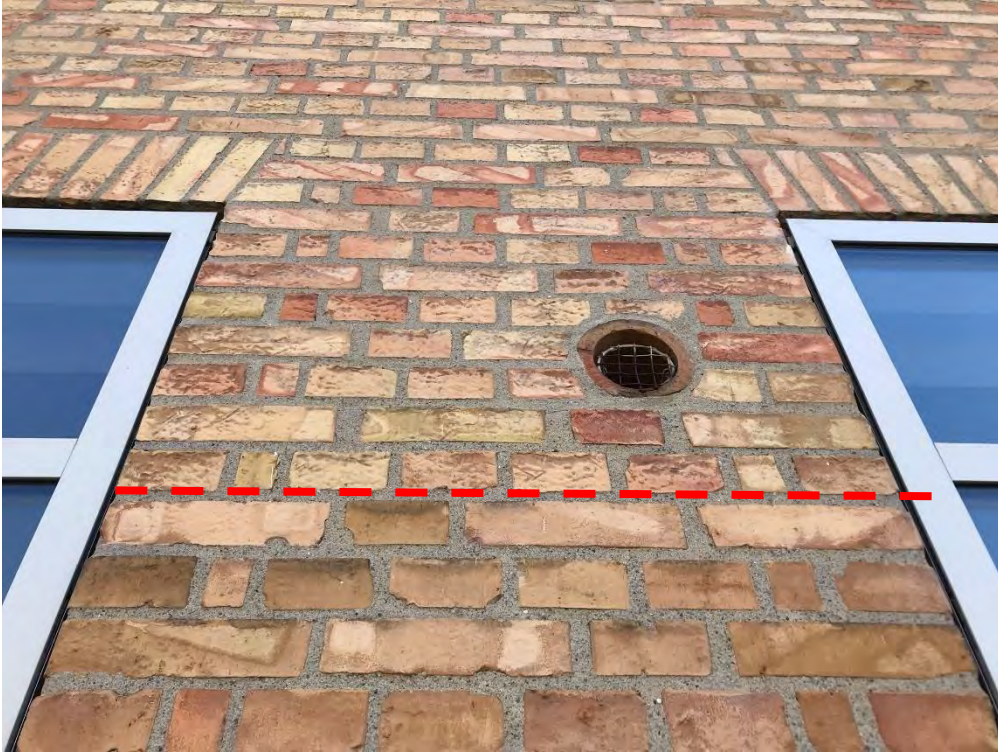
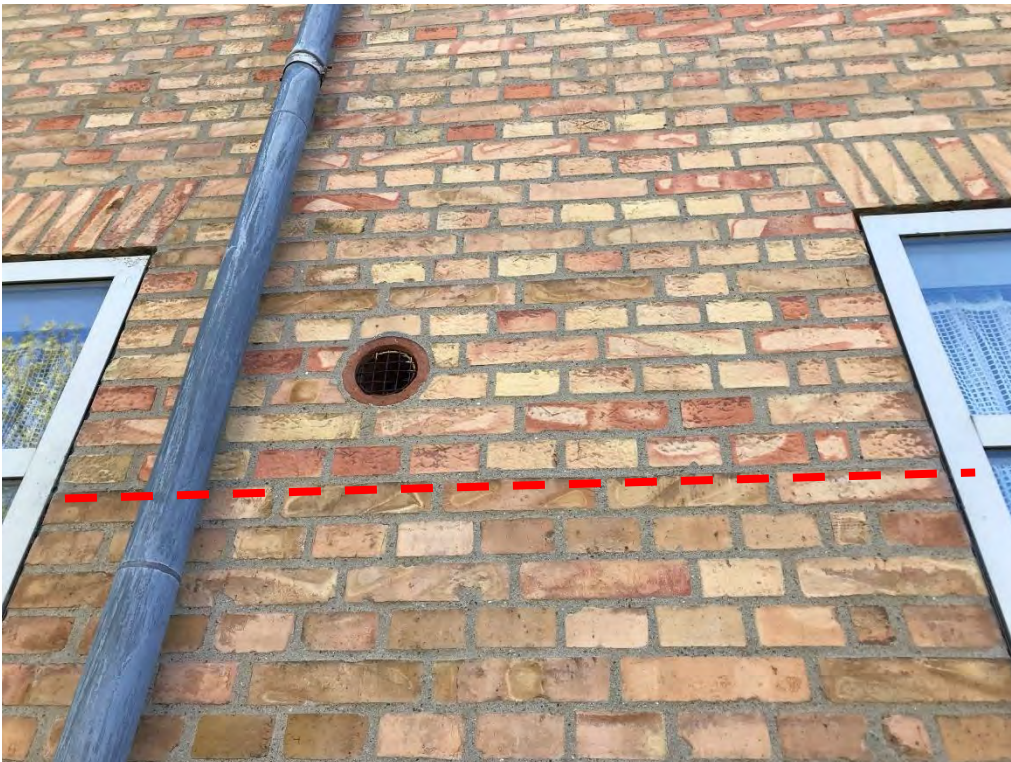
På den nordvendte facade ses en brat overgang cirka ud for midten af vinduerne i stueetagen fra den førstnævnte type af mursten nederst til sidstnævnte type øverst (foto 13-14). Nederste

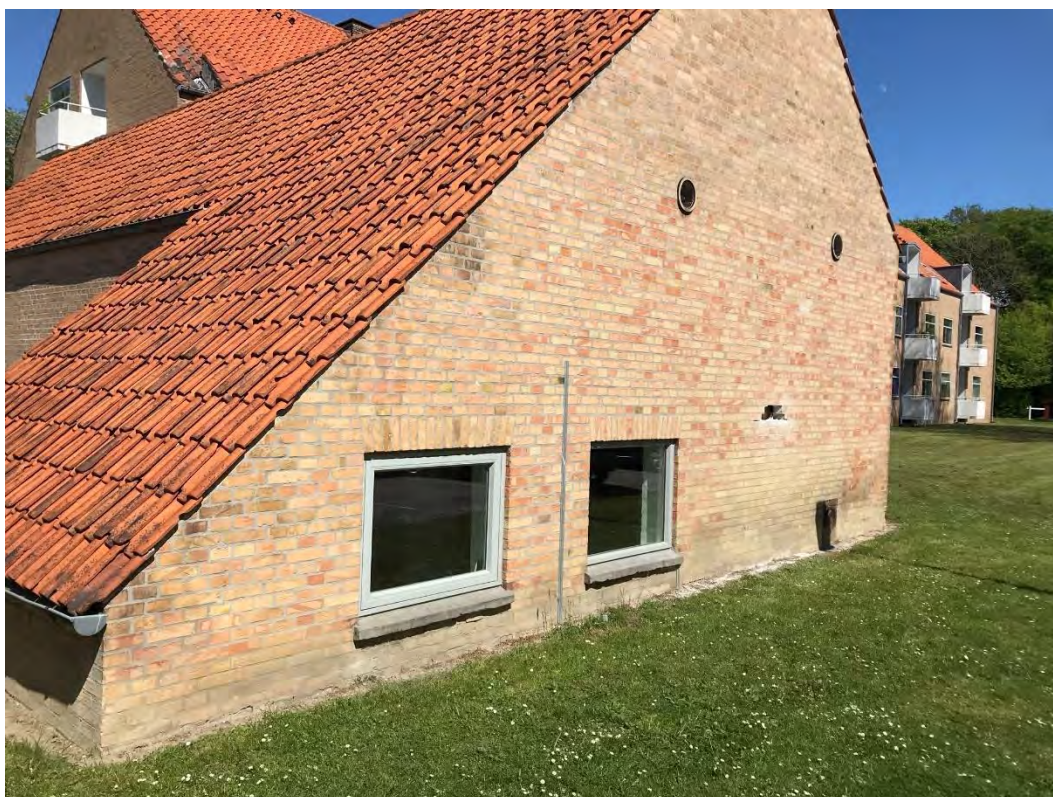
Foto 15

halvdel af den sydvendte gavl af fyrrummet er desuden udført med sidstnævnte type (foto 15). I øvrige områder af murværket ses en mere jævn blanding af de to typer.

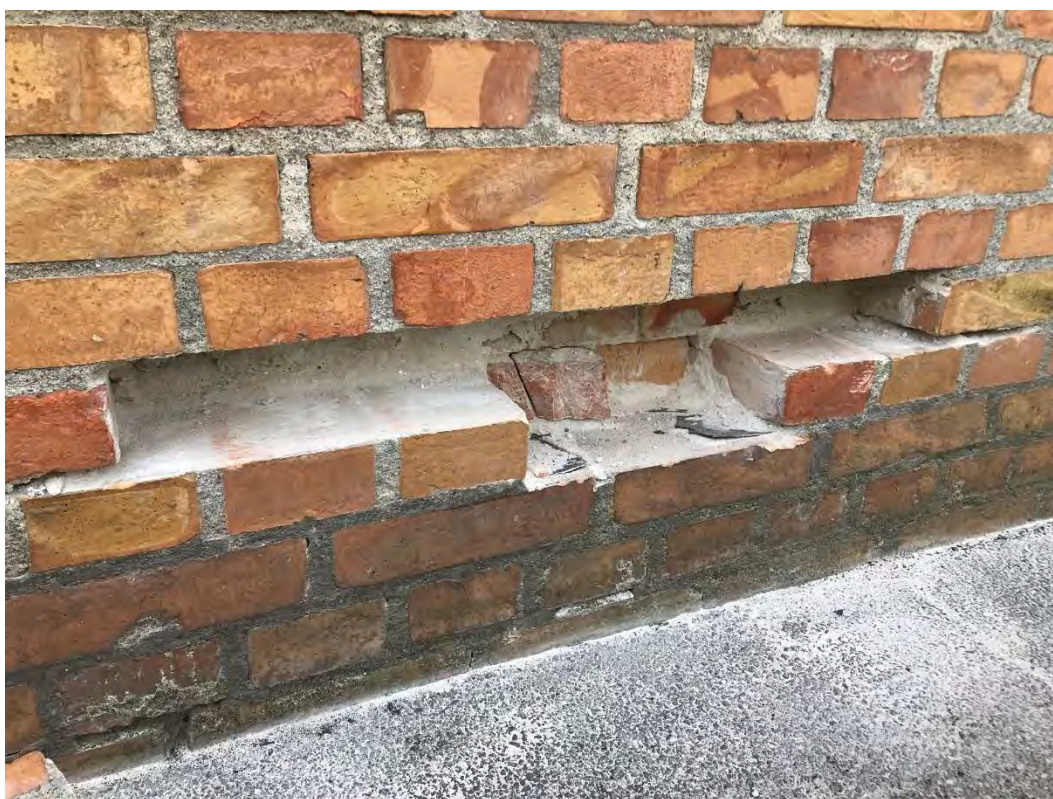
Foto 16

Ifm. prøveudtagning ses horisontal fugtspærre (murpap) i liggefugen over tredjeskifte over terræn. Murpap ligger ca. 1 cm bag forkant af mursten (foto 16).

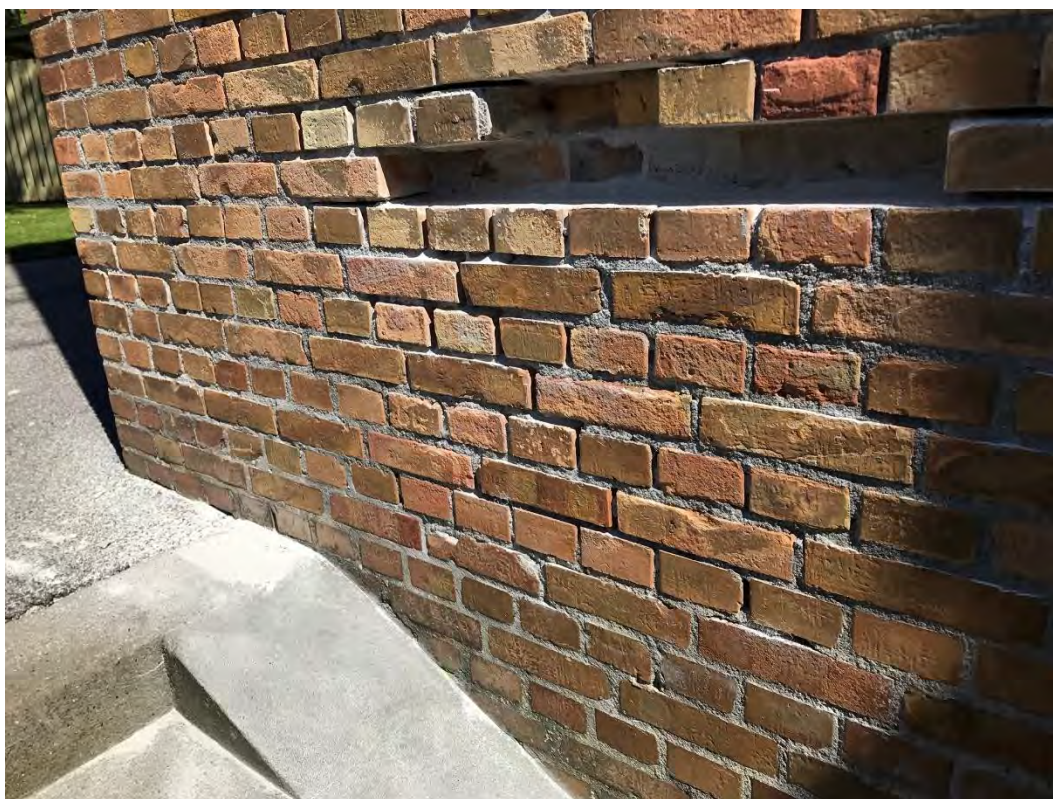
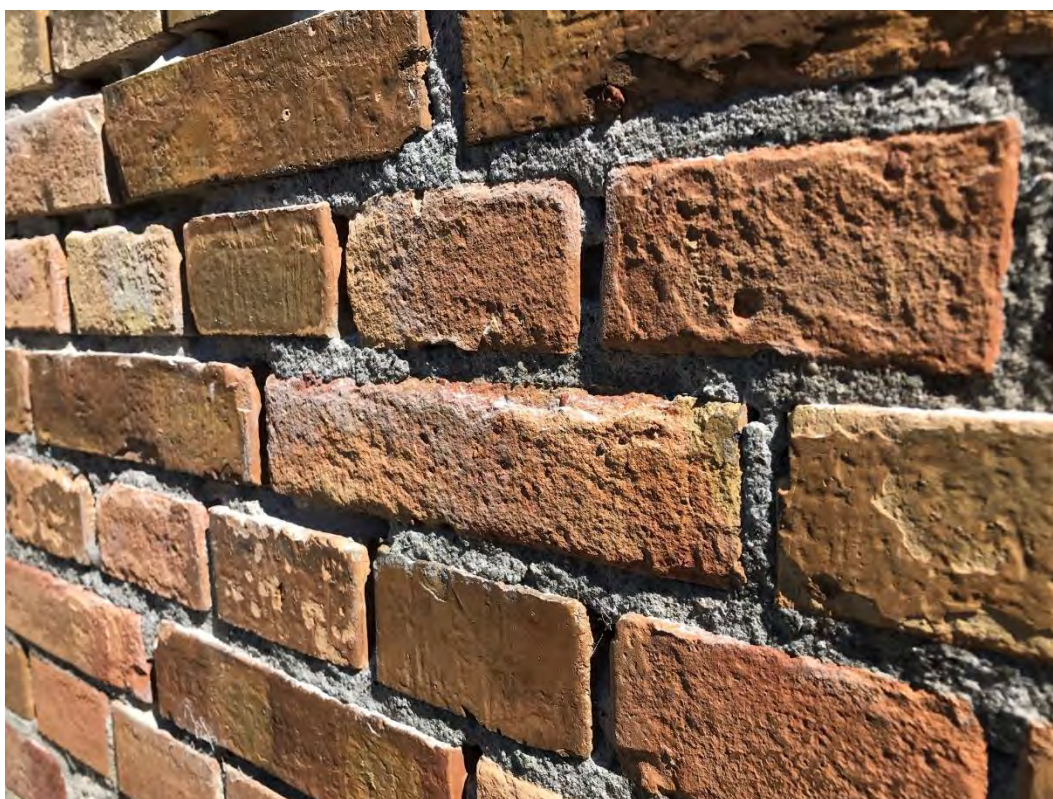
Ved kældertrappen ses omfattende forvitring af fugerne og overfladisk afmelning og afskalning fra nogle mursten (foto 17-18).

I de to stikprøver 5A.2 og 5A.3 taget fra murværket i vestgavlen ved trappen til kælderen i bygning 5 ses derimod et saltniveau, som varierer fra let forhøjet til stærkt forhøjet ift. det naturligt forekommende niveau af salte i tegl. Dette indikerer at murværket omkring trappen har optaget salte fra opstigende grundfugt - sandsynligvis indeholdende tøsalt.

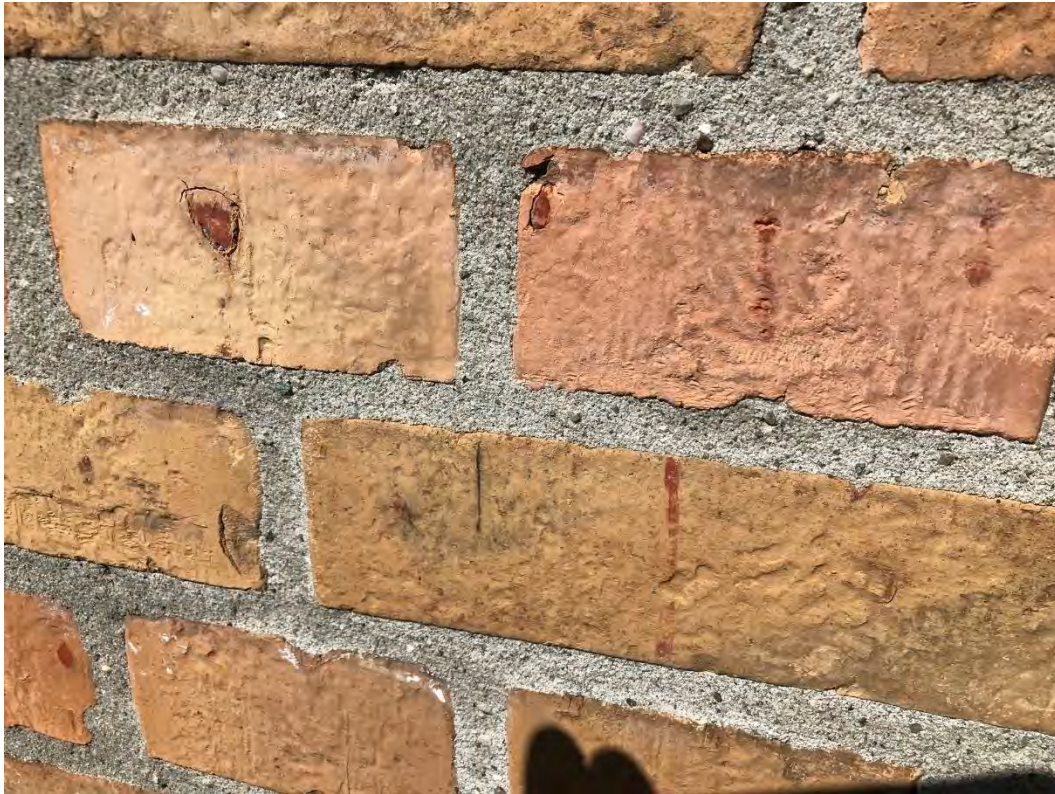
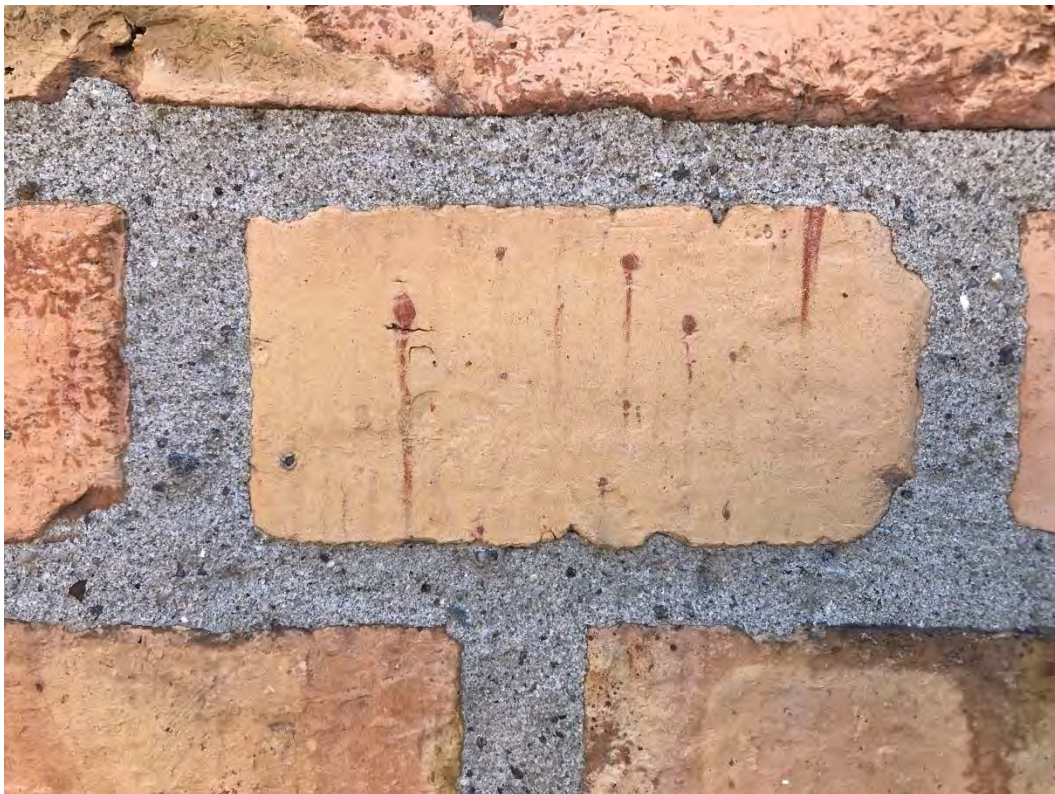
Murstenene er gule strengpressede mursten med meget lig murstenene anvendt til blok 6 og type 1 anvendt til blok 5. Dog forekommer der flere sten med synlige klumper og slirer af rødbrændende ler i synsfladen (foto 19-20).

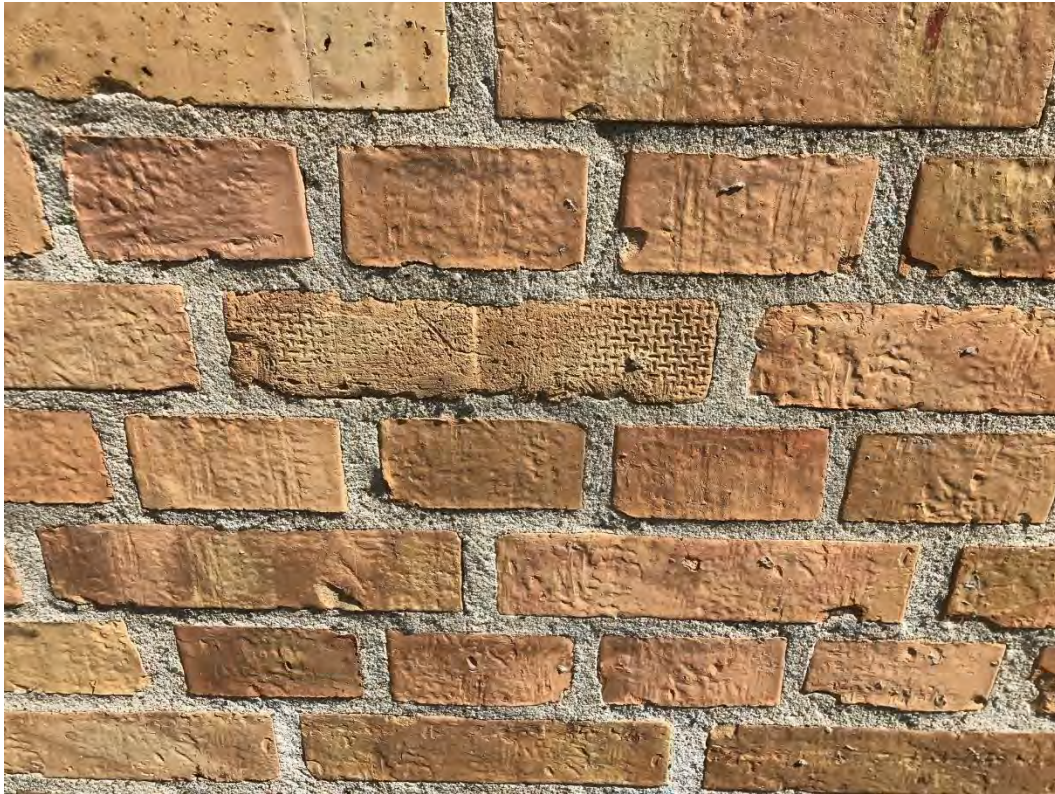
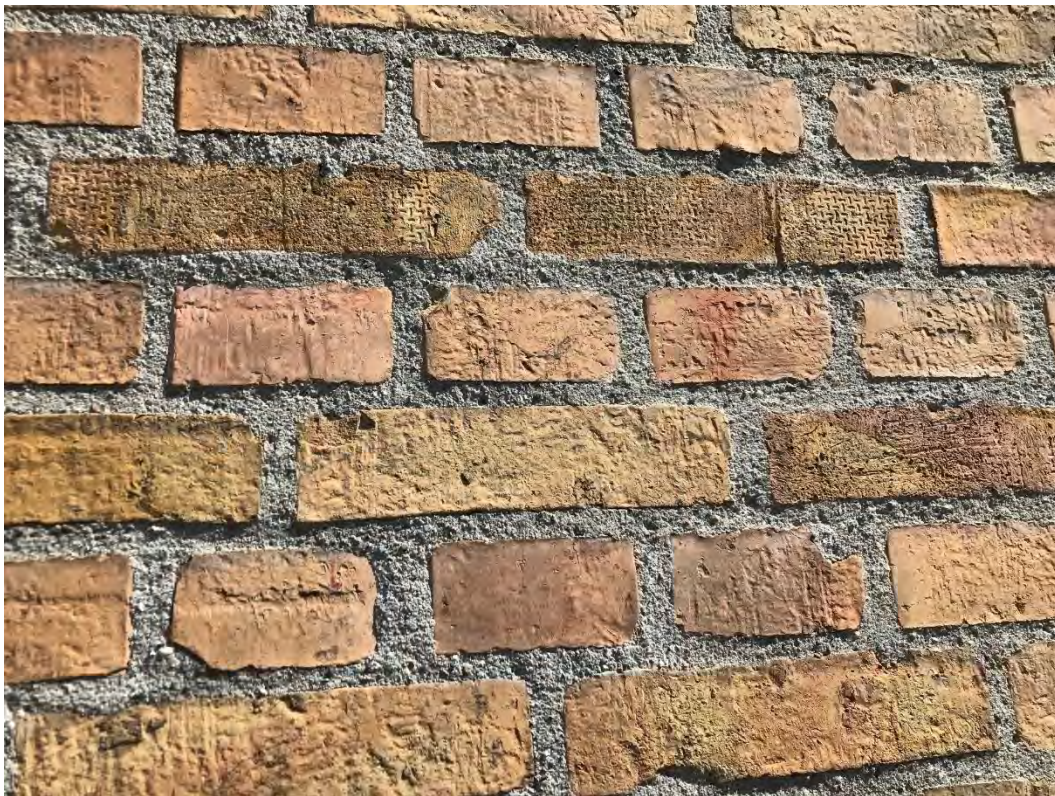
Murstenene har tre facader og en bagside. En del sten er vendt så bagsiden med tydelige mærker fra ristene, som stenene er tørret på inden brænding er synlig (foto 21-22).

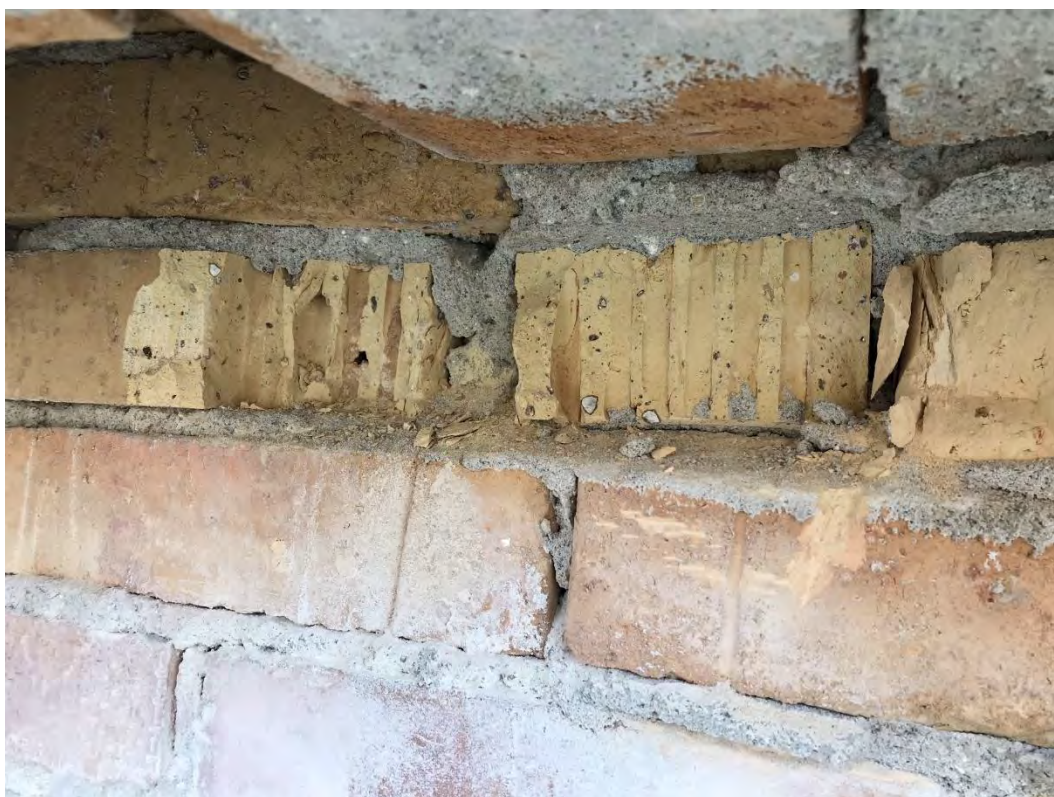
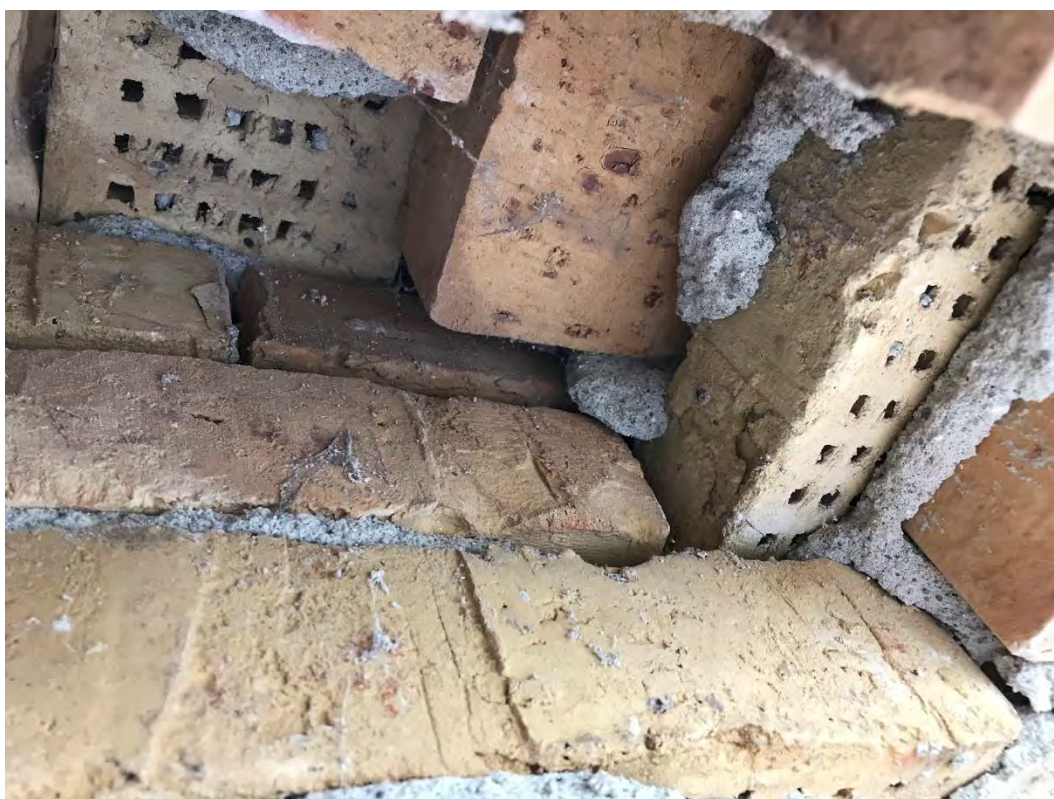
Desuden ses at murstenene anvendt i bagmuren umiddelbart er af samme type som stenene i formuren idet der er tale om massive, strengpressede gule mursten med rødlige røggasnedslag/sættemærker og mere eller mindre tydeligt præg på de tre af stenenes facader og lignende aftryk fra tørringen på stenenes bagside. Dog er der ved en enkelt af prøvepositionerne (4A) også observeret celledsten (foto 23-24).

- Det bemærkes at der ved prøveudtagningen er konstateret enkelte cellesten i bagmuren i en enkelt af ophugningerne. Der er kun analyseret en enkelt af disse sten, hvilket ikke kan anses som repræsentativt. Hvis der ifm nedrivning konstateres store mængder cellesten anbefales det derfor at undersøge disse yderligere forud for genbrug. Er der derimod tale om meget få sten af denne type, bør det overvejes at frasortere dem ifm. rensningen pga. usikkerhed om deres kvalitet.
