Vurdering af genbrugspotentiale for mursten

Rosenparken, Nakskov

**TEKNOLOGISK
INSTITUT**

30. juni 2021

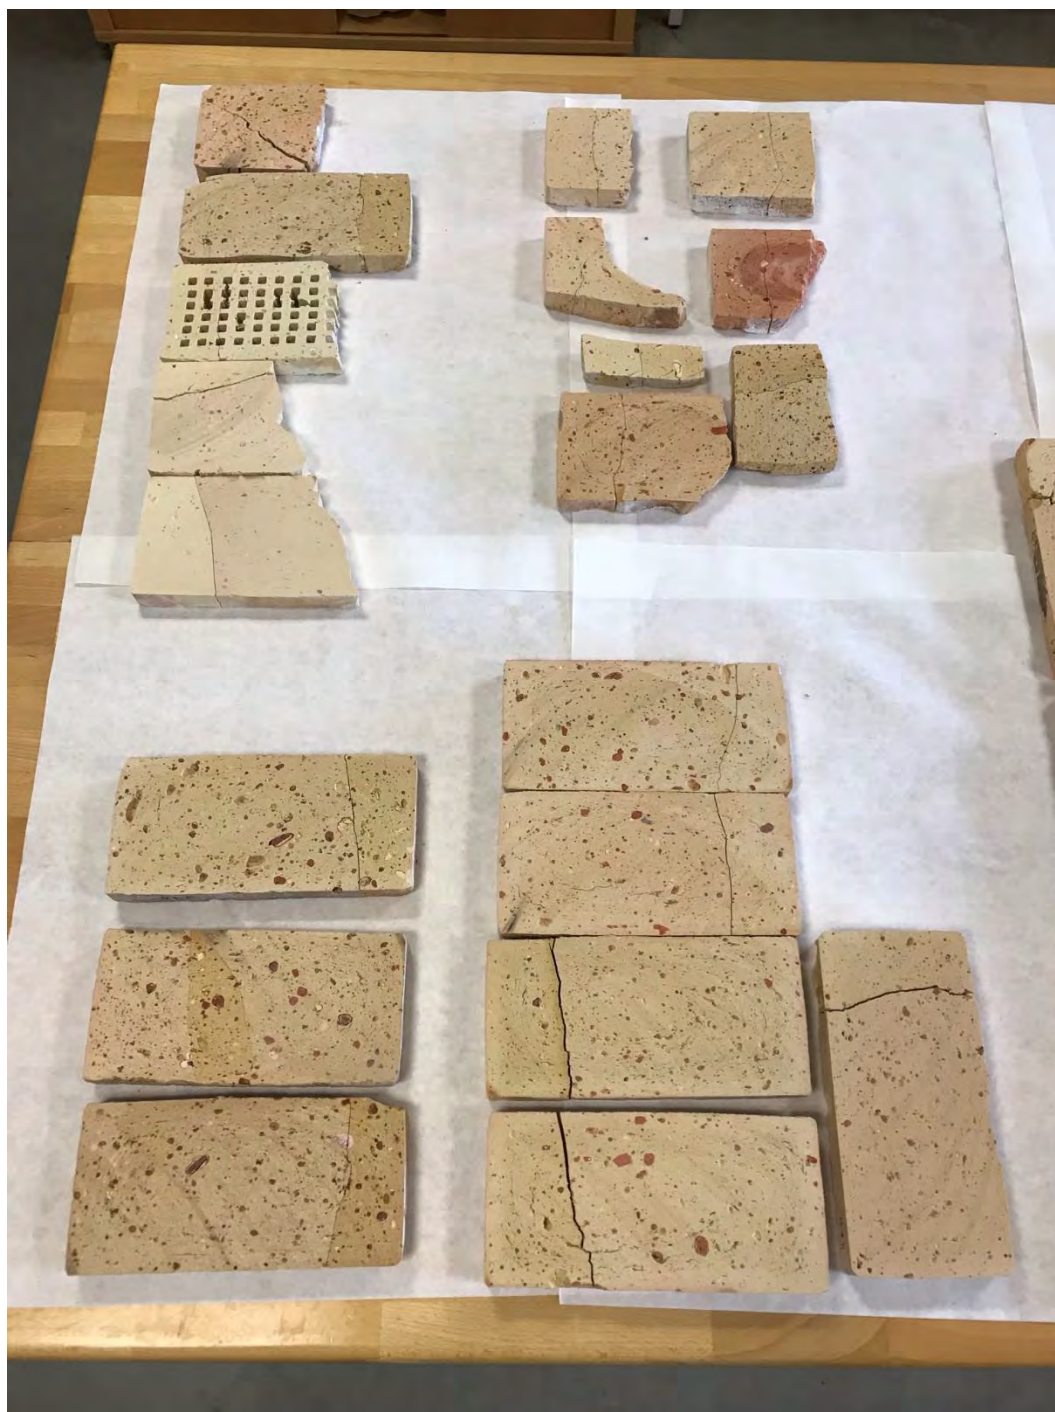
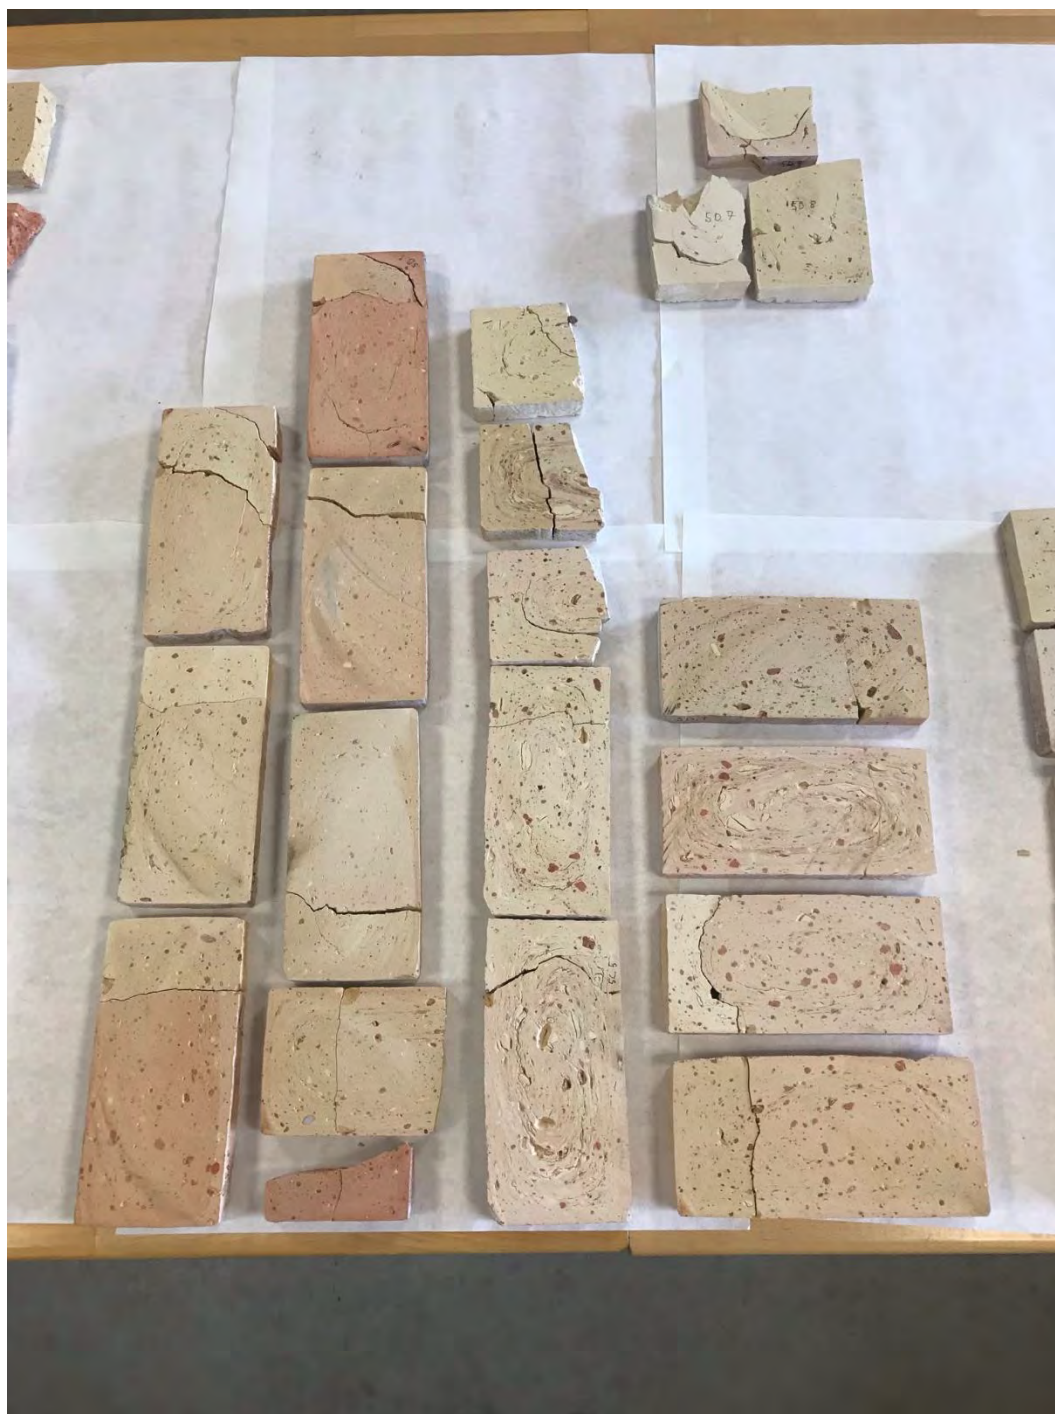
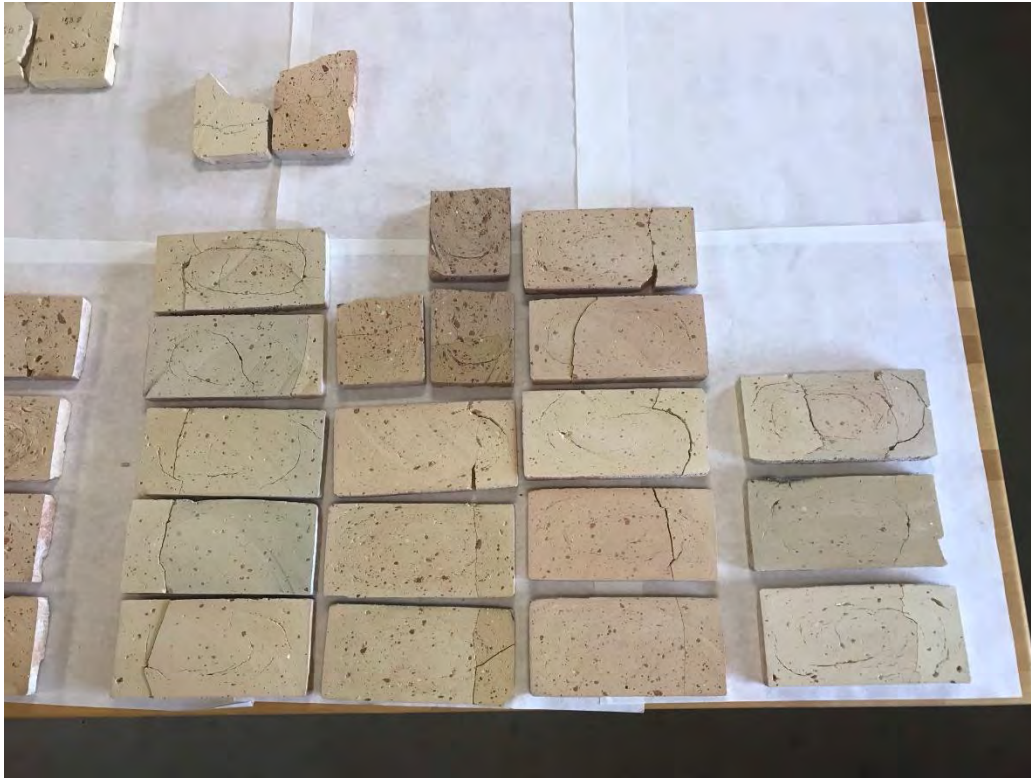
Genbrændingen viser, at 72% af prøverne oprindeligt er brændt ved temperaturer på mindst 1020°C, hvilket giver sig til udtryk ved, at der ikke ses nogen ændring i dimensioner eller skærvfarve ved genbrænding eller at en eventuel ændring af skærvfarven er karakteristisk for oxidering fremfor højere brændingstemperatur.

For de resterende 28% ses en svag ændring i skærvfarven og intet svind i materialet, hvilket indikerer at prøverne oprindeligt er brændt lidt under 1020°C. Ingen af prøverne kan dog betegnes som lavtbrændte, og brændingstemperaturen er tilstrækkelig til at teglet kan opnå god frosthæthed.

Foto 35. Foto fra genbrændingsforsøg af prøver fra blok 4.

Foto 36. Foto fra genbrændingsforsøg af prøver fra blok 5.

Foto 37. Foto fra genbrændingsforsøg af prøver fra blok 6.

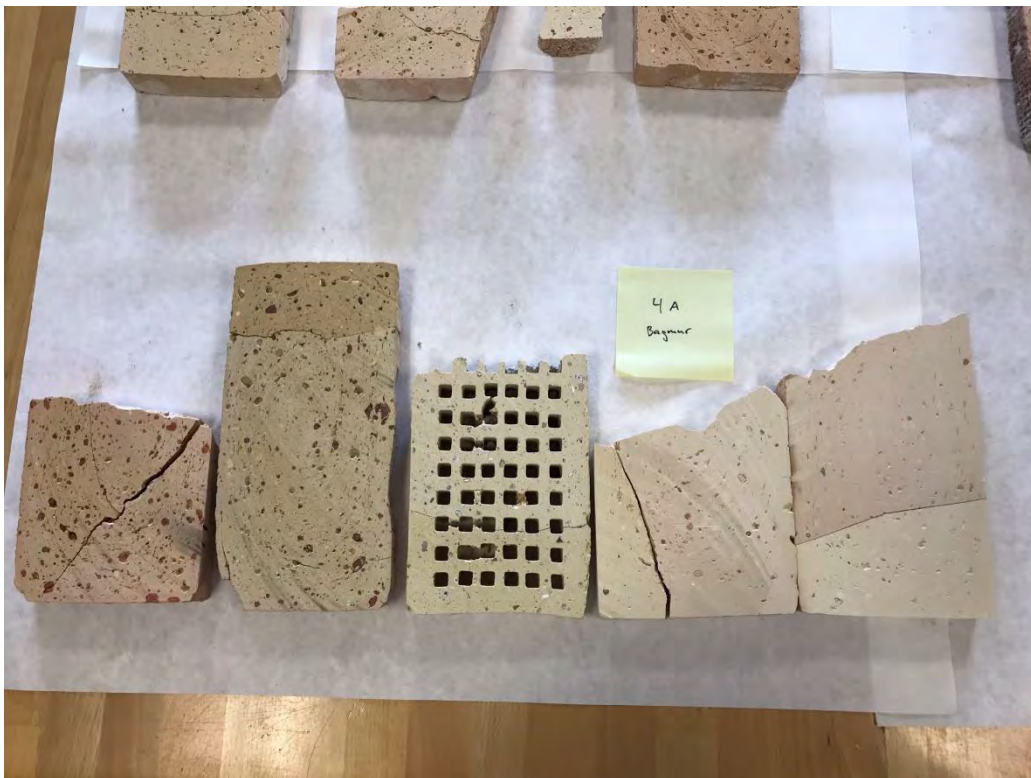
Foto 38

Alle prøverne er gule strengpressede mursten. Der er tale om massive sten med undtagelse af en enkelt cellesten (foto 38). Alle stenene er tørret stående og har således tre glatte facader med/uden præg og en bagside med aftryk fra riste og savsmuld, som stenene har stået på under tørring (se fx foto 39).

- Det bemærkes at der ved prøveudtagningen er konstateret enkelte cellesten i bagmuren i en enkelt af ophugningerne. Der er kun analyseret en enkelt af disse sten, hvilket ikke kan anses som repræsentativt. Hvis der ifm nedrivning konstateres store mængder cellesten anbefales det derfor at undersøge disse yderligere forud for genbrug. Er der derimod tale om meget få sten af denne type, bør det overvejes at frasortere dem ifm. rensningen pga. usikkerhed om deres kvalitet.

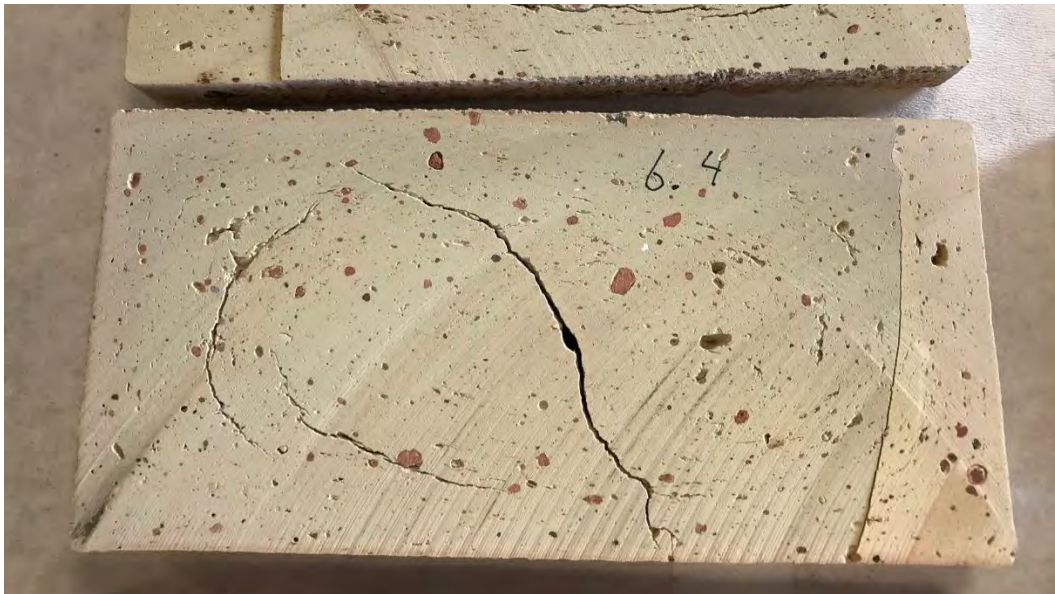
Foto 40

Flere prøver ses med svag grønlig overflade og skærvfarve. Den grønne farve skyldes for flere prøvers vedkommende at teglet er brændt tæt ved dets smeltepunkt, idet den grønne farve er blivende ved genbrænding. For de fleste prøvers vedkommende skyldes den grønne farve dog at ovnatmosfæren i ringovnen stedvist har været reducerende, idet farven er forsvundet ved genbrænding i oxiderende atmosfære (se foto 40).

I prøvernes tværsnit ses tydelig laminering af leret i de fleste prøver og overfladeparallele luftslirer, der indikerer lavt vakuum og kan give nedsat frosthæthed (se fx foto 40-42). Forekomsten af luftslirer er meget begrænset i prøverne fra blok 4, forekommer i omkring halvdelen af prøverne fra blok 5 og i ca. 2/3 af prøverne fra blok 6.

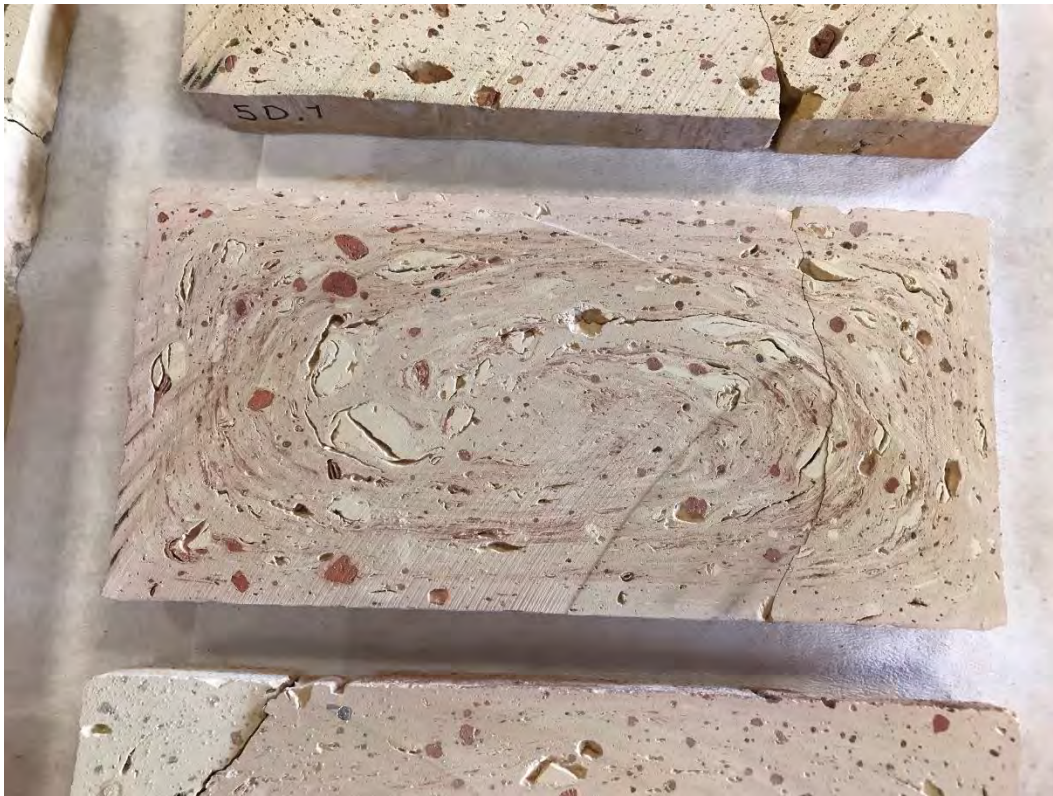
Foto 41

Teglskærven er meget inhomogen med forskellig porøsitet og mange klumper og slirer af ufuldstændigt blandet blåler og rødler og nogle større sten (foto 41). Skærvfarven varierer fra let rose

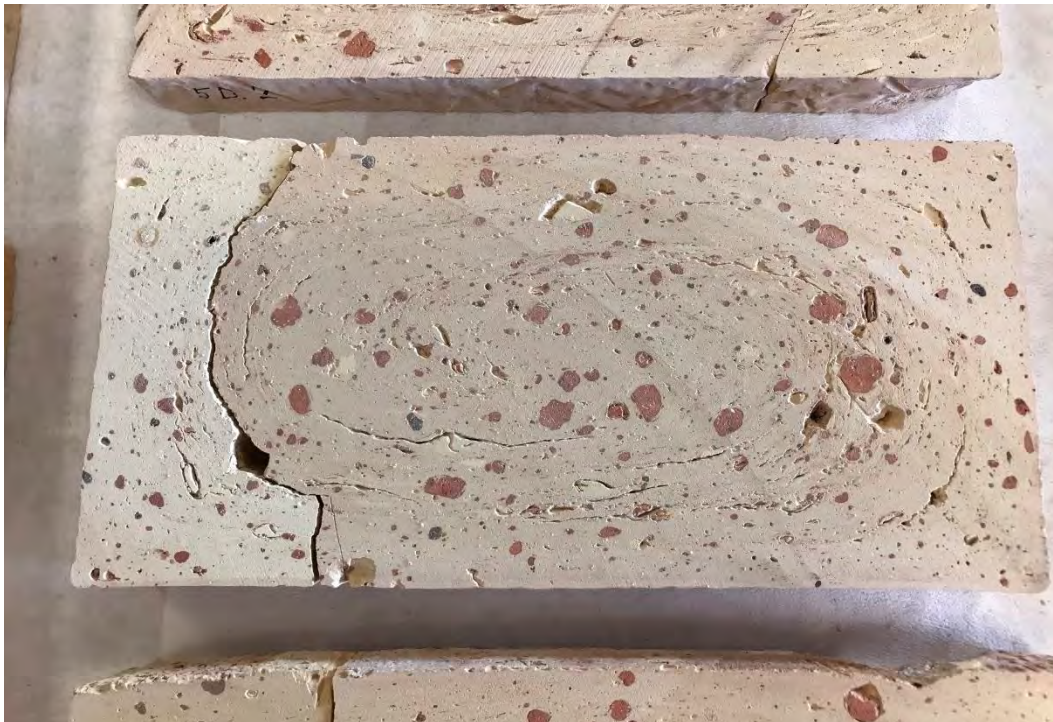
Foto 42

til meget bleggul – i enkelte tilfælde pga. af variation i brændingstemperaturen (foto 42), men de fleste farveforskelle er blivende ved genbrænding og tilskrives varierende kalkindhold i leret (foto 43).
