Forundersøgelse af facade- murværk

Lindeparken og Digtergangen, 8230 Åbyhøj

**TEKNOLOGISK
INSTITUT**

27. april 2021

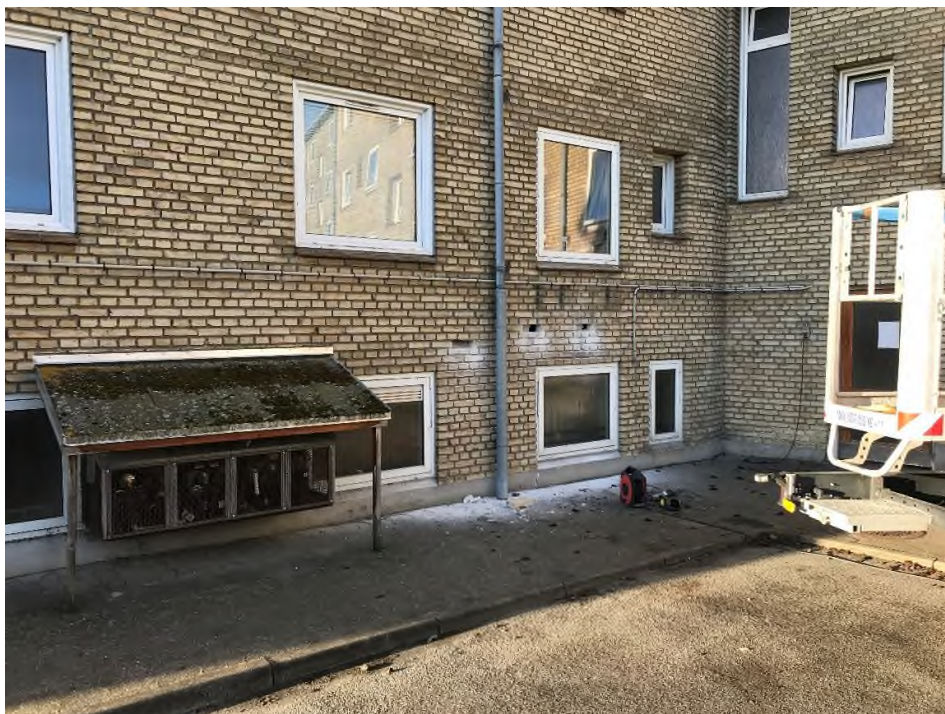
Foto 1

Der tages hul i murværket omkring etageadskillelsen mellem kælder og stue, se foto 1.

- Hulmur med faste bindere. Bindere er placeret med indbyrdes afstand $c/c = ca. 72$ cm ved positionen. Dette medfører hulrum på ca. 60 cm.
- Det ses, at hver anden kopsten fra facaden er muret ind med hel sten i faste bindere (i forbandt), se foto 2.
- Facaden er opmuret i krydsforbandt med tilbageliggende fuge.
- Opmuringsmørtlen er svag og let at skære i. Der er formentlig tale om ren kalkmørtel på basis af strandsand. Det ser ud til, at bagmuren er muret i samme type mørtel.
- Bagmuren ses med rosésten.
- Der ses mørtelspild i hulmuren over etageadskillelsen.
- Hulrum ses uisoleret.

- Muren ses muret massiv.
- Der ses ikke fugtspærre/papindlæg ved overgang fra massiv mur til hulmur med faste bindere.

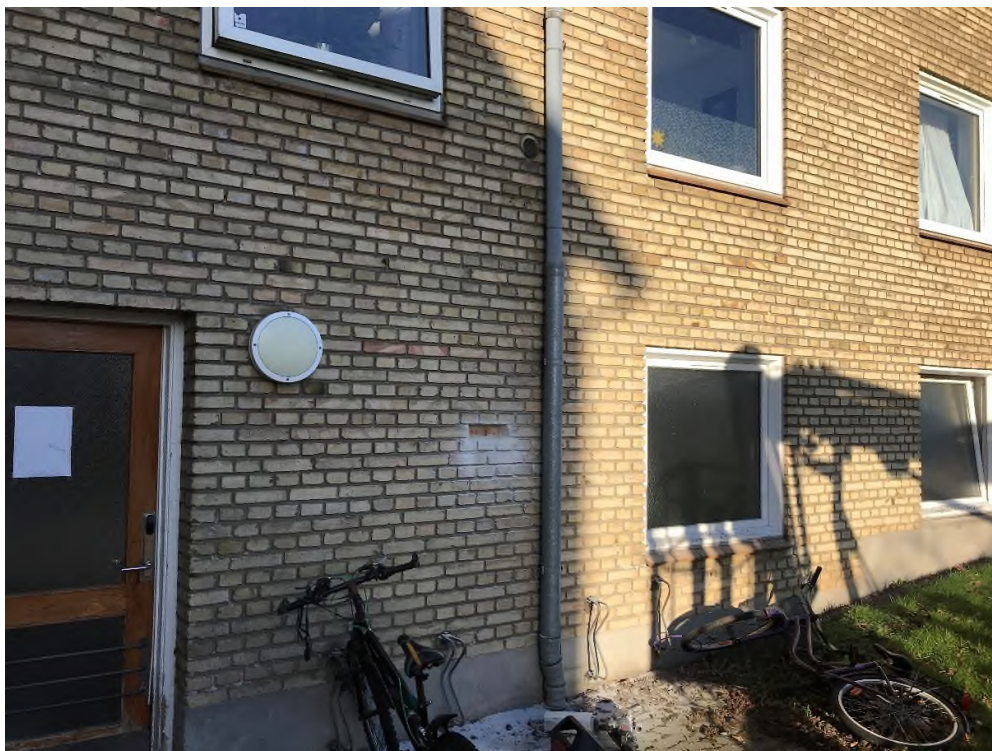
Foto 3

Der åbnes i murværket ud for høj kælder, se foto 3.

- Mørtel er svag – formentlig ren kalkmørtel.
- Facadestenen er gule, massive blødstrøgne teglsten.
- Murværket er massivt. Ved dørfals kan tykkelsen måles til 35 cm.
- Facaden er muret sammen med bagmuren, der består af rosésten, se foto 4.
- Muren er muret som traditionelt, massivt murværk i krydsforbandt. Således er 1/2-delen facadestenen og 1/2-delen bagmurssten. Kopper er indmuret som hele sten på tværs både fra facadesiden og fra bagmursiden, og ud for disse er der muret løberskifte.

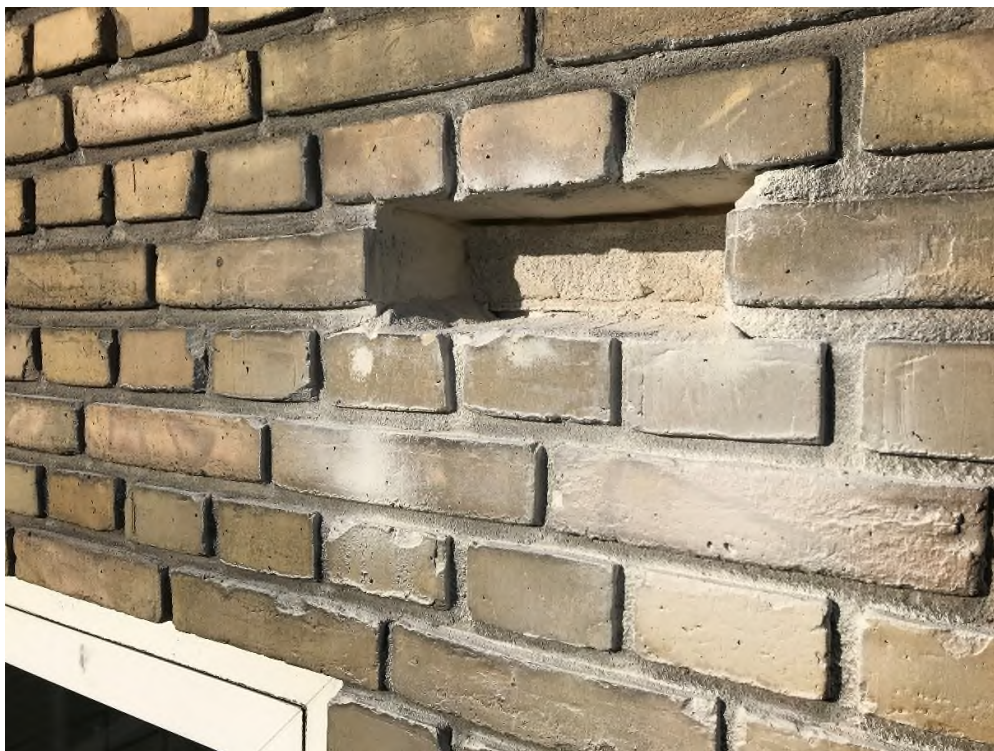
Foto 5

Først tages sten ud i 5. skifte over vinduer. Her kan det konstateres, at murværket er massivt. Således er der udført sammenmuring ved etageadskillelse, se foto 5.

Lejefuger er brede. Skiftegangen måles til at være 3 skifter på 21 cm (normalt 3 skifter på 20 cm).

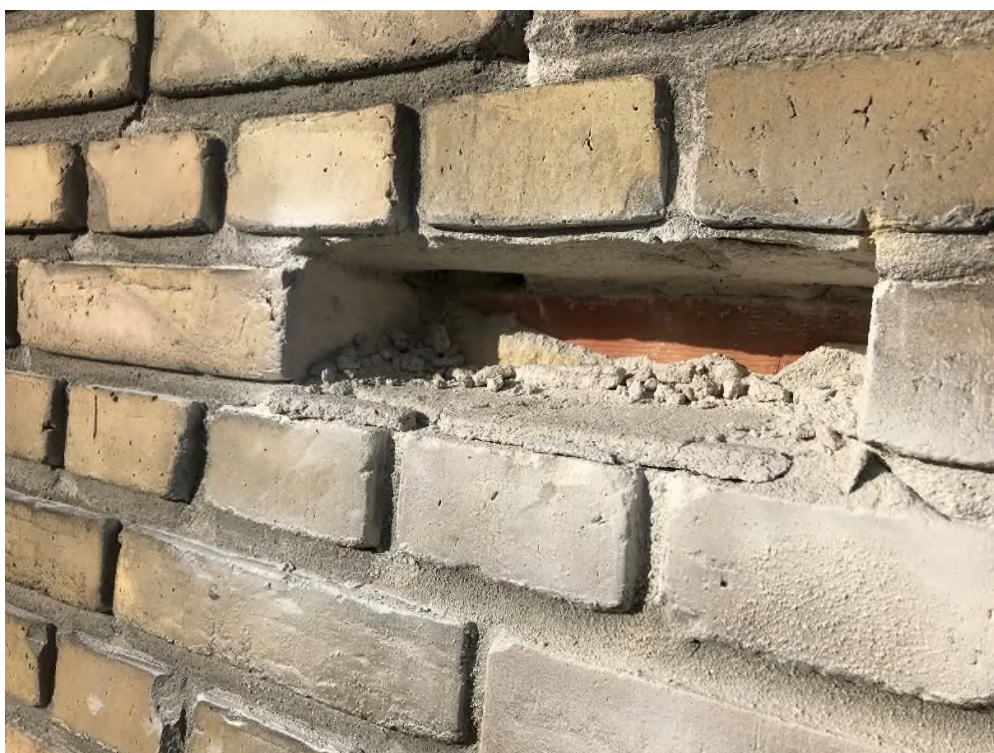
Foto 6

Herefter tages sten ud i 7. skifte over vinduer. Her ses murværket stadig muret massivt, se foto 6. Ved positionen er der anvendt en stærkere, formentlig cementholdig, mørtel, og stenen er ikke let at udtage.

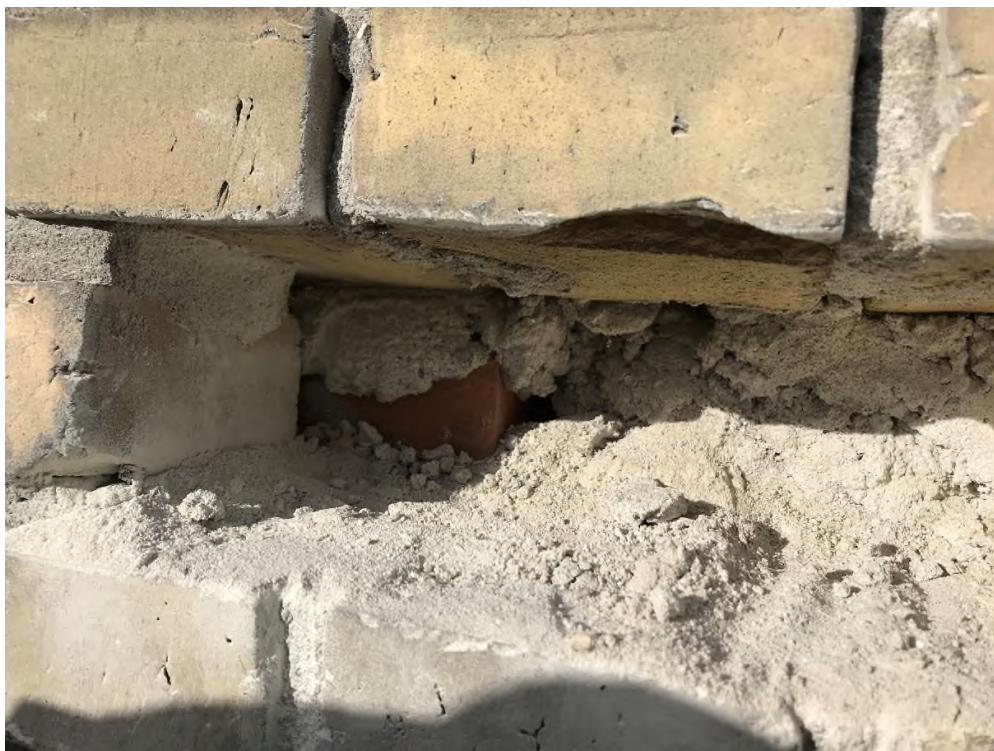
Foto 7

Der åbnes herefter i murværket ud for 9. skifte over vinduer. Her kan der konstateres hulmur med faste bindere. Der ses dog fyldt med mørtelspild i hulmuren, se foto 7.

- Der er hulmur med faste bindere fra 8. skifte over vinduerne til 1. sal og opad.
- Der ses ikke indlagt fugtspærre ved overgangen mellem hulmur med faste bindere og massivt murværk.
- Der er fyldt med mørtelspild og stenrester i den nederste del af hulmuren (formentlig 2-4 skifter).
- Hver anden kopsten fra formuren er muret ind som stenbinder.
- Der kan måles ca. 71 cm mellem stenbinderne c/c. Der er således tale om kanalmurværk med hulrum på ca. 60 cm.
- Hulrummets dybde er ca. 130 mm og der er ingen isolering i hulrummet.

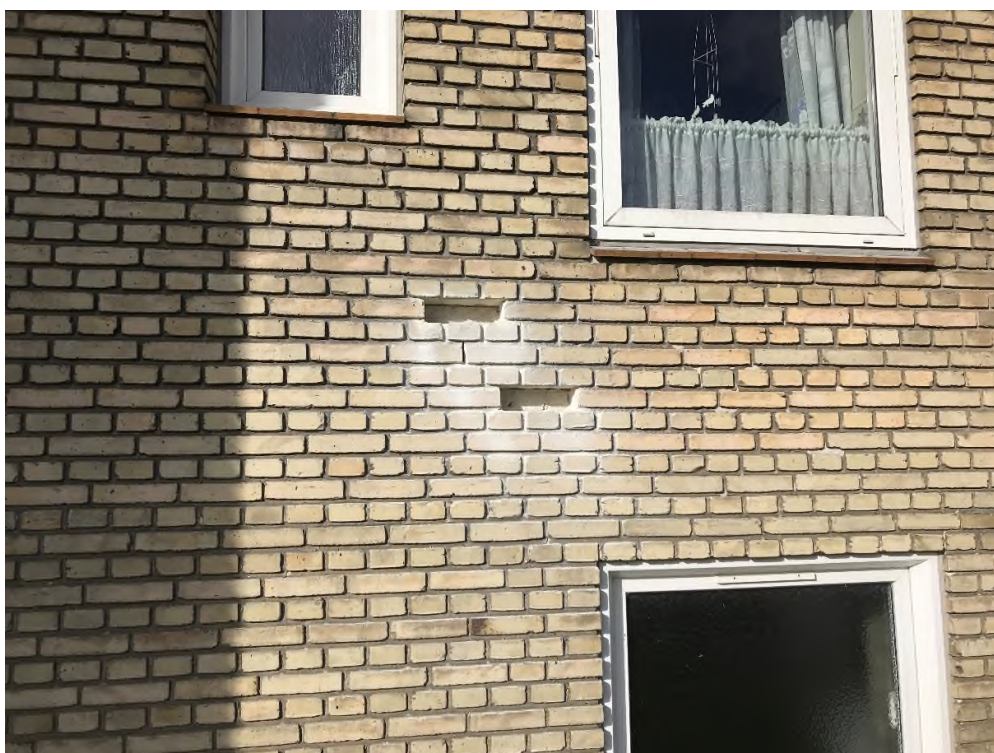
Foto 8

Der udtages sten mellem kælder og stue. Der ses massivt murværk, se foto 8.

- Ud for kælder: 48 cm
- Ud for stueetage: 35 cm

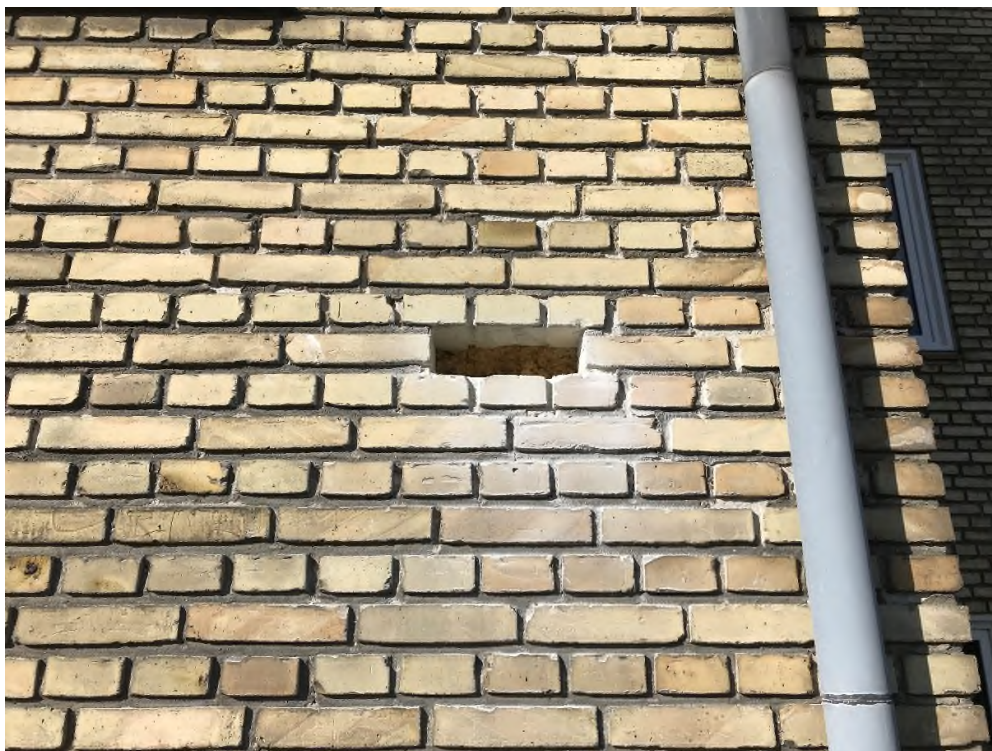
Foto 9

Der ses isoleringsgranulat i hulmuren (formentlig Glasuld). Murværket er således efterisoleret.

Det vurderes, at det er gavlen mod nord, der er efterisoleret. Den første binderrække fra hjørnet udgøres bl.a. af vinduesfalsen i højre side af vinduet. Det er derfor sandsynligt, at isoleringsmateriale fra isolering af den nærliggende gavl har udfyldt hulrummet omkring hjørnet og hen til første binderrække, se foto 9.

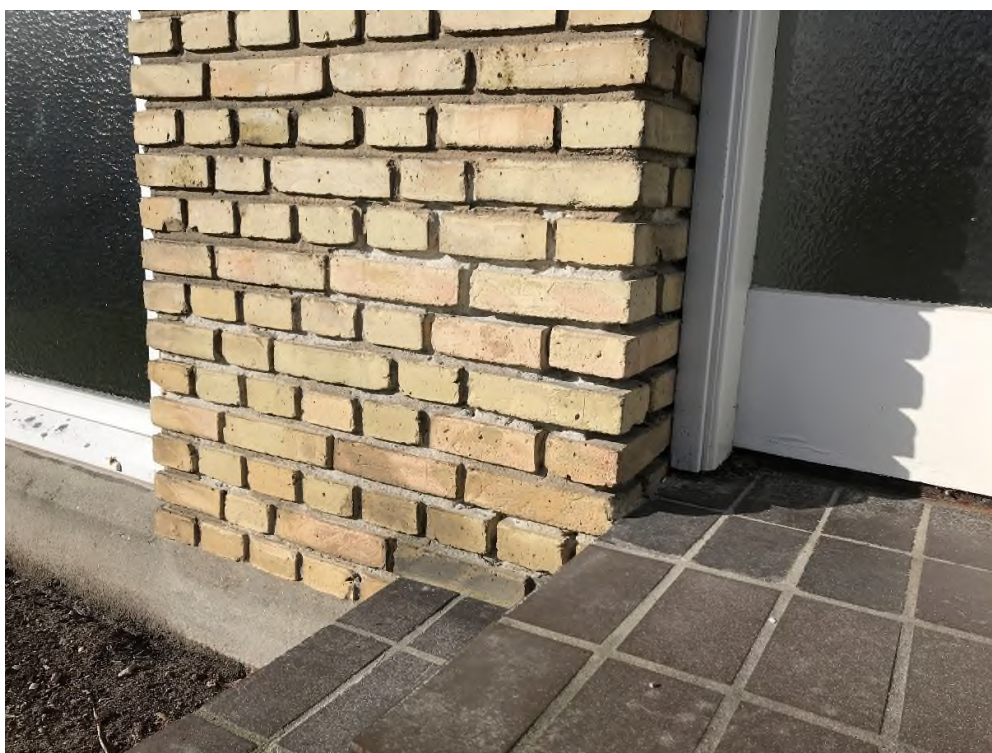
Foto 10

Nederst ved indgangsparti/trappe ses der forvitrede mørtelfuger, se foto 10. Der er formentlig tale om skader, der har årsagssammenhæng med tørsaltning. Der bemærkes, at det umiddelbart alene er mørtelfugerne, der er beskadiget. Således ses ikke synlige skader på teglstenene.

Saltbelastede mursten kan jf. BYG-ERFA Erfaringsblad nr. 21 vedrørende genbrug af mursten forårsage dårlige hærdningsbetingelser for mørtlen, risiko for udblomstringer og misfarvninger af murværket samt risiko for forvitring af mursten og mørtelfuger. Saltbelastede mursten bør derfor frasorteres. Ved besigtigelsen blev der set meget begrænsede tegn på saltskadede murværk. Tegn herpå sås umiddelbart alene ved indgangspartier i områder lige over trappesten (foto 10).

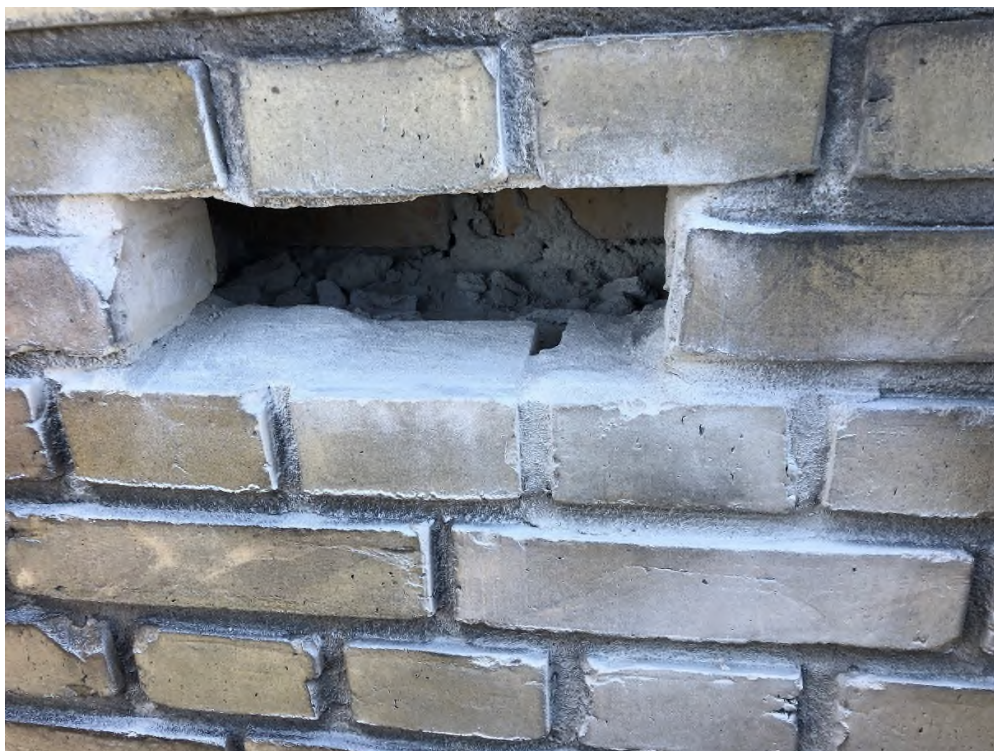
Foto 11

Der åbnes i muren mellem 1. og 2. sal i 9. skifte over vinduer til 1. sal, se foto 11. Der ses:

- Hulmur med faste bindere.
- Der ses ca. 5 cm mørtelspild i hulmuren.
- Der er tale om kanalmurværk, og der kan måles ca. 63 cm hulrum mellem bindere.
- Der ses ingen isolering og der ses ikke indlagt fugtspærre ved overgang mellem hulmurskonstruktionen og det massive murværk derunder.

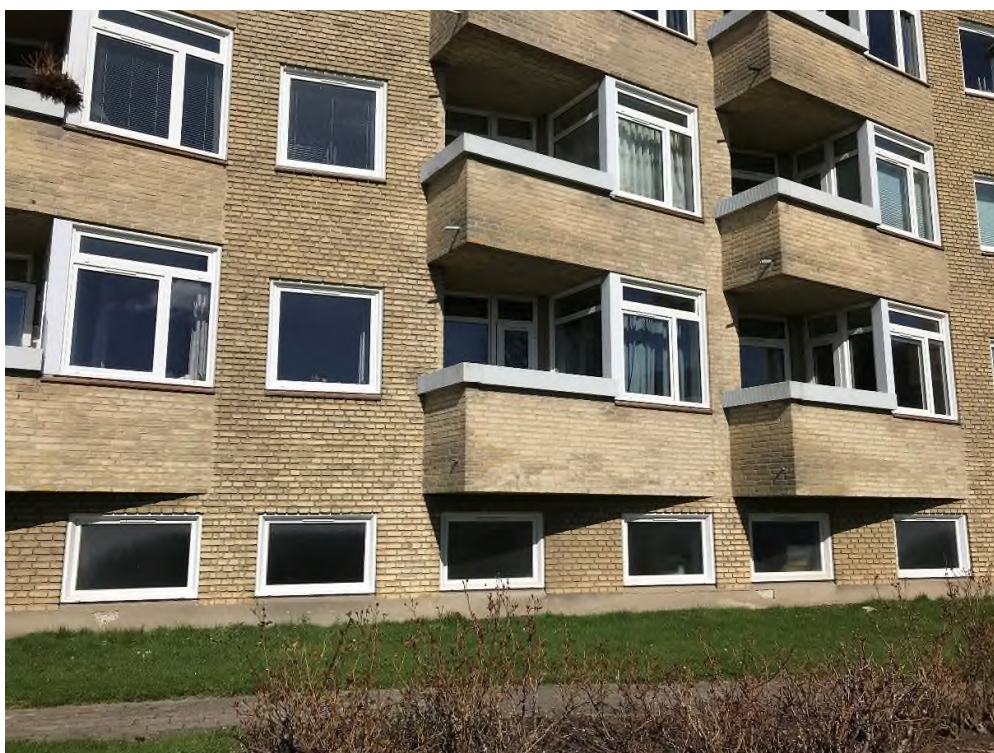
Foto 12

Det ses, at altanernes murværk er omfuget, se foto 12.

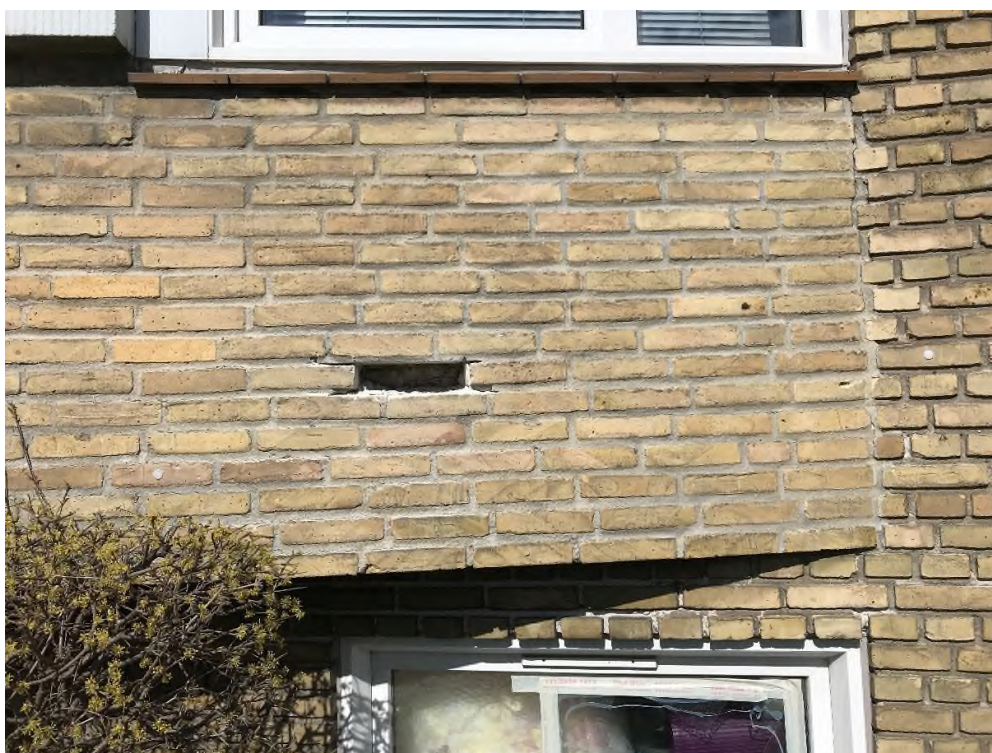
Foto 14

Under vinduet, der er placeret over det sted, hvor altanen begynder sit skrå forløb af facadeplanet, udtages der en teglsten, se foto 14.

- Murværket er massivt.
- Murværket bag udtaget sten er berappet og tjæret.
- Alle altanbrystninger er omfugede.
- Omfugningsmørtlen er relativt stærk og således hård at udskære. Oprindelig opmuringsmørtel er svag og let at udskære.
- Ved overgangen mellem facademurværk og altanbrystning ses lodrette revnedannelser i begge sider, se foto 15 og 16.

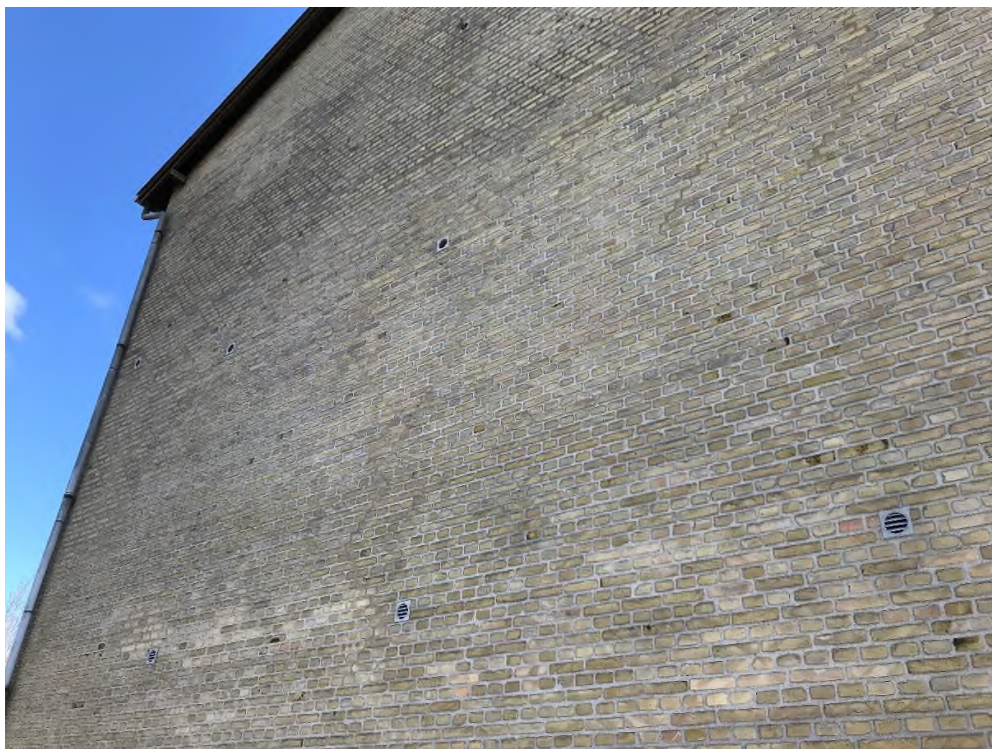
Foto 17

Gavlen ses omfuget, se foto 17. Fugerne er ved omfugningen lagt frem til forkant sten. Ved hjørner ser det ud til, at der ikke er foretaget udkradsning, men alene foretaget udfugning af de tilbagelagte fuger i det oprindelige murværk.

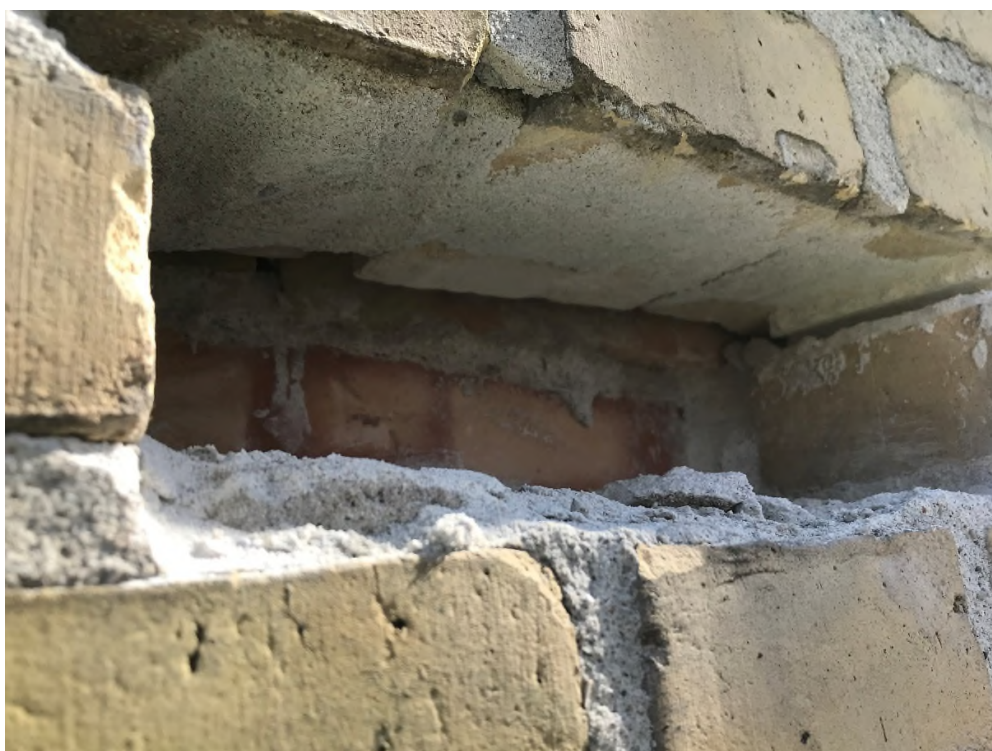
Foto 18

- Massivt murværk.
- Ved positionen er der ikke sammenhæng mellem facademur og "bagmur", se foto 18.
- "Bagmur" ses udført af rosé sten (flammede).
- Etageadskillelsen er ført ud til formurens bagside, men ikke i forbandt hermed ved positionen.

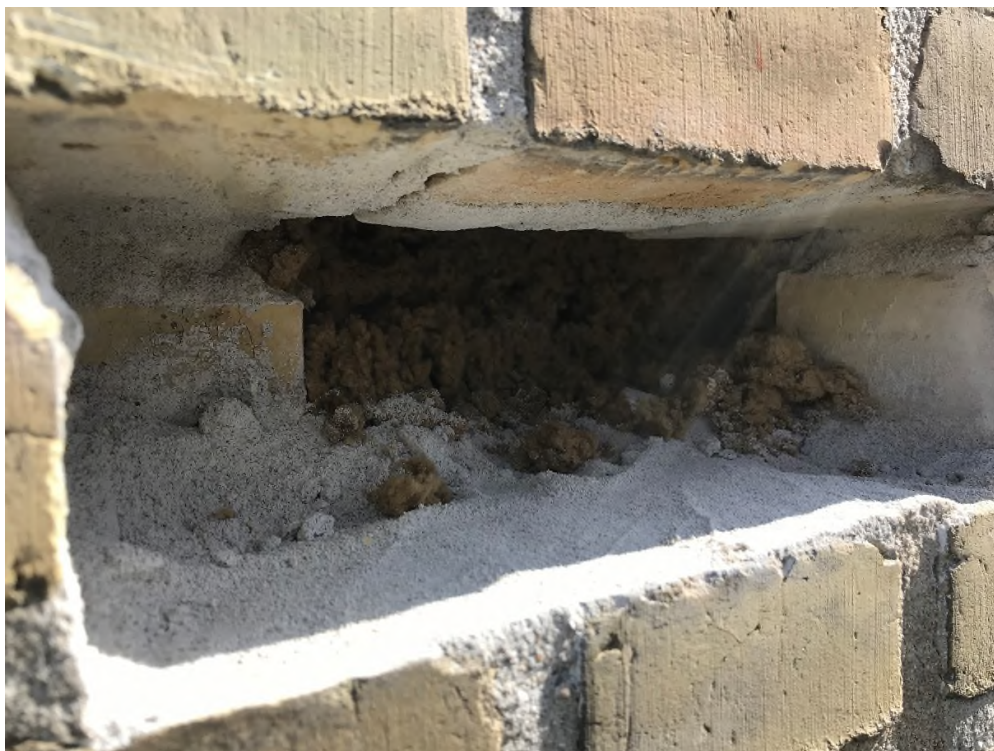
Foto 19

- Hulmur med faste bindere.
- Hulrum mellem bindere måles til ca. 62 cm.
- Hulrummets dybde kan måles til ca. 10-12 cm. Der er således formentlig tale om en 35 cm mur.
- Der er isoleret med stenuldsgranulat i hulrum, se foto 19.

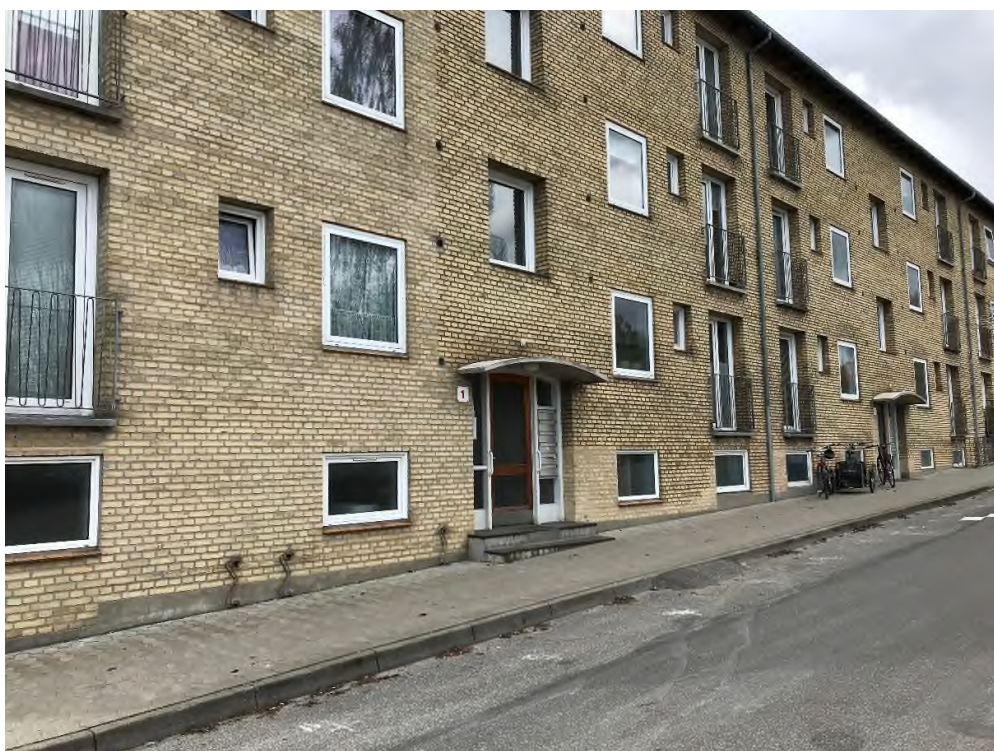
Foto 20

Gavl mod syd og den første del af facaden mod øst frem til opgang nr. 1 er omfuget, se foto 20. Østfacaden ses herudover alene pletvist omfuget nederst, ud for kælder.

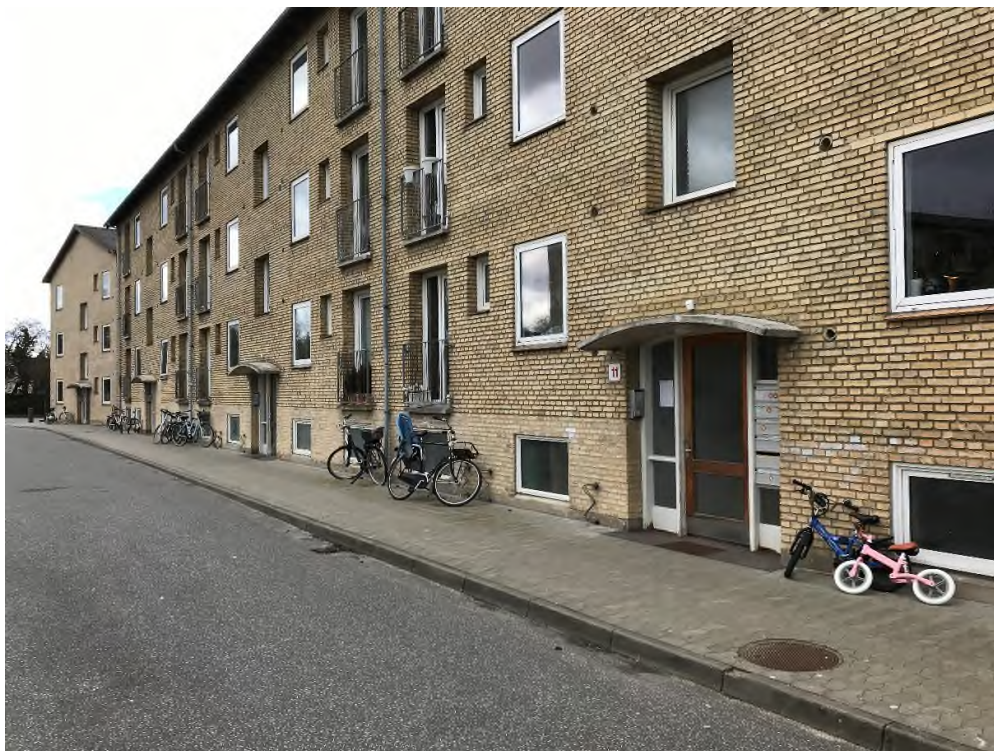
Foto 21

Gavl mod vest er også omfuget, mens facaden mod nord ikke er omfuget – dog på nær nederst ud for kælderen, se foto 21. Gavl mod nord er omfuget.

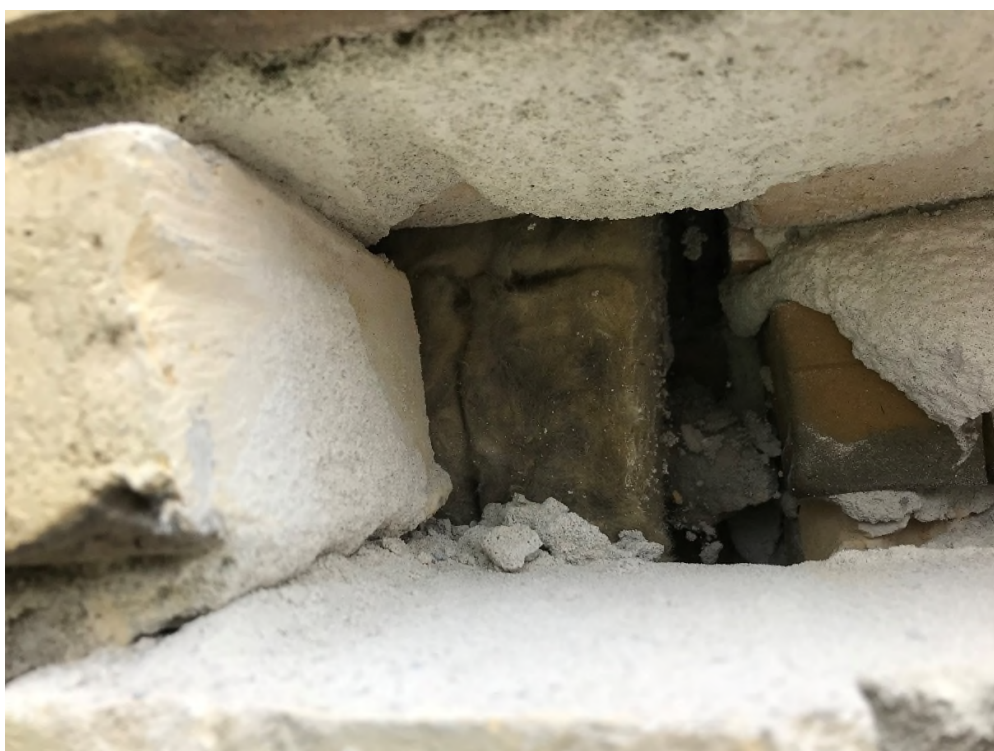
Foto 22

- Der ses isoleret med murbatts i venstre side ift. fast binder. Isoleringsbatts udfylder ikke hulrummet fuldt ud op imod stenbinder (mangelfuld udfyldning), se foto 22.

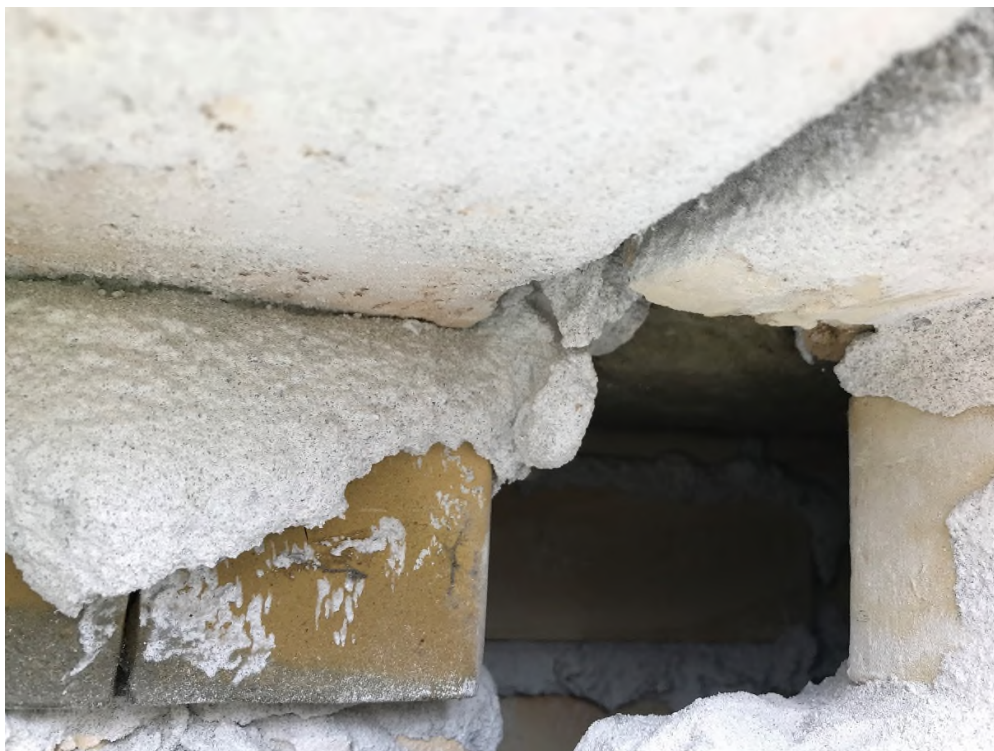
Foto 23

- I højre side ift. stenbinderen ses der først isoleringsbatts lidt højere oppe i muren. Således er udfyldningen mangelfuld nederst over etageadskillelsens udmuring, se foto 23.

- Bagmuren ses udført med gule sten – formentlig relativt hårdt brændte (foto 23).
- Mørtel er let at udskære. Der er formentlig tale om ren kalkmørtel. Bagmuren ses opmuret med en tilsvarende mørtel.

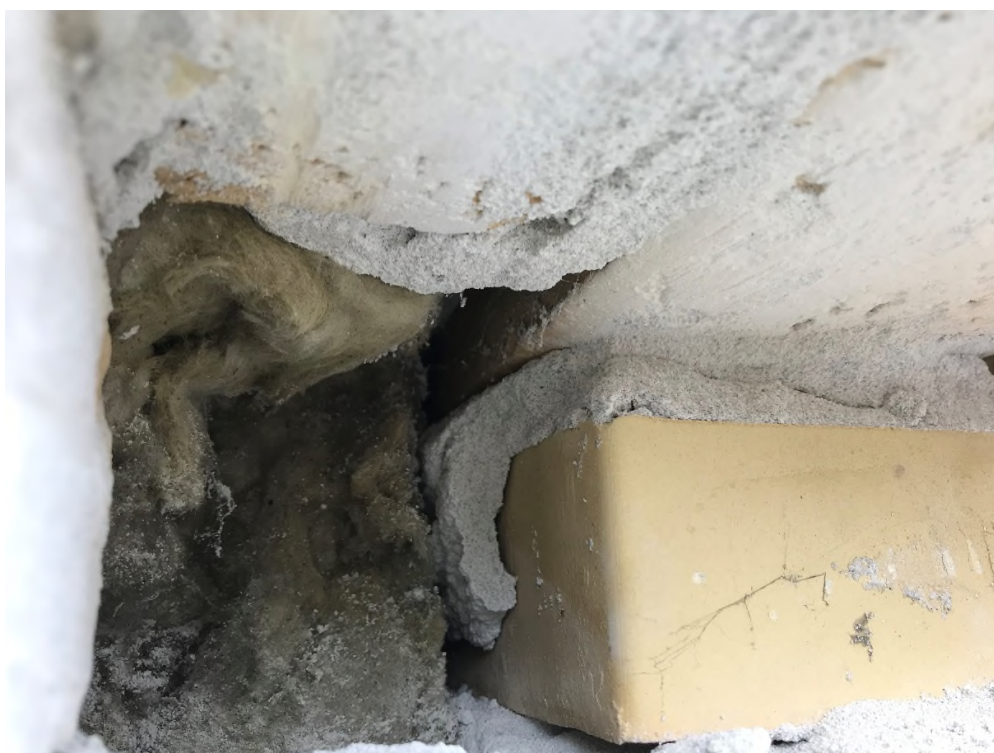
Foto 24

- Der er muret en hel sten (kop) ind i stenbinder fra formuren, se foto 24.
- Således er hver 3. eller 4. sten fra formuren indmuret i stenbinder.

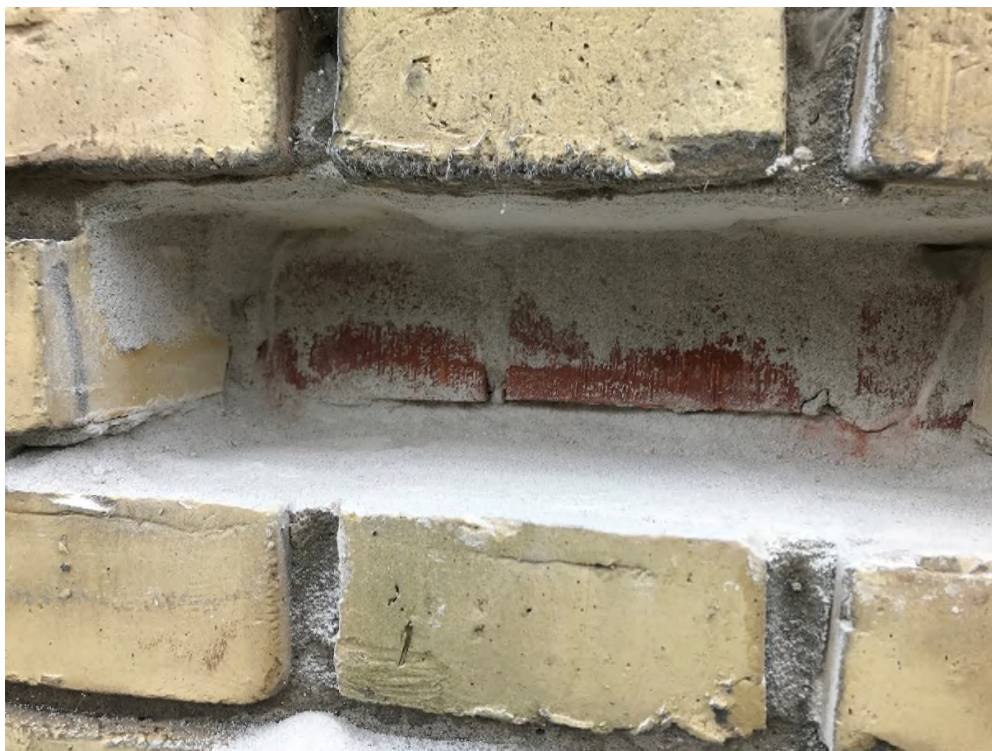
Foto 25

- Massivt murværk.
- Bagmurssten er røde teglsten, se foto 25.
- Murværk er opført i svag, formentlig ren kalkmørtel.

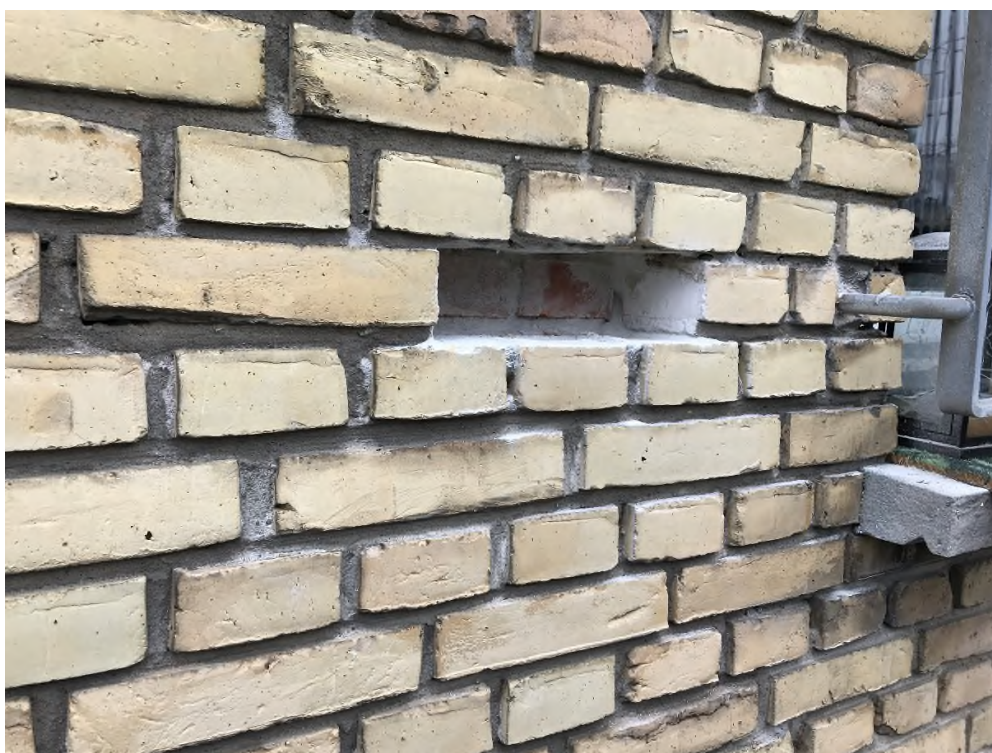
Foto 26

- Murværket er massivt. Niveauet for massivt murværk er således lidt højere for blok 1 end for blok 2. Dette kan formentlig variere.
- Der ses røde bagmurssten, se foto 26.
- Mørtel er svag.

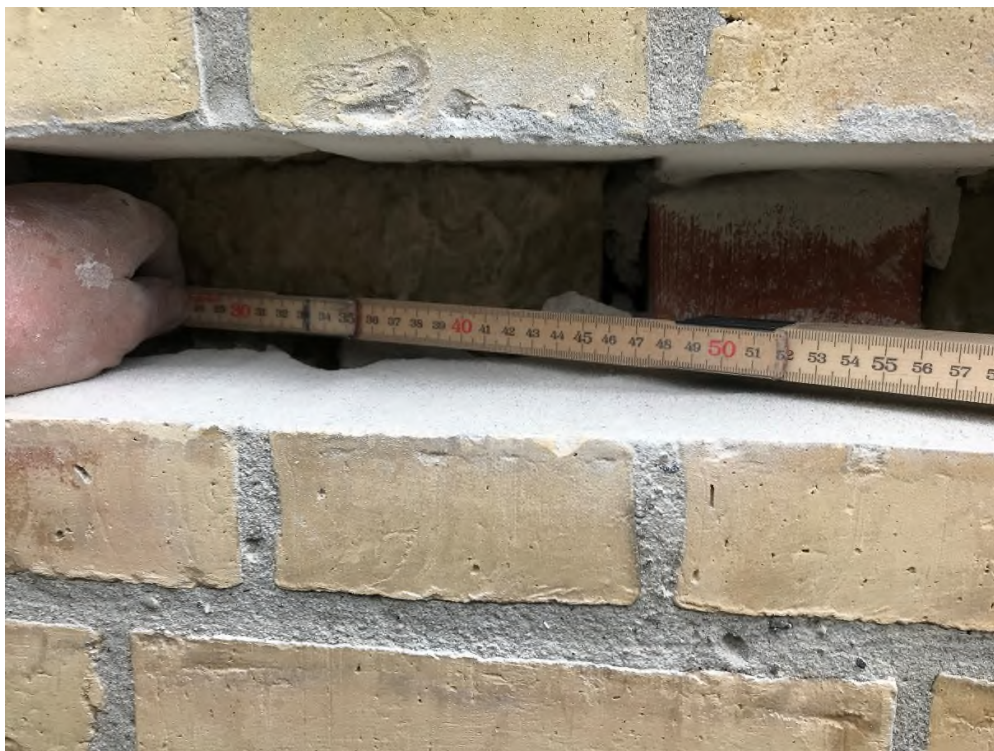
Foto 27

- Der er hulmur med isoleringsbatts og faste bindere.
- Afstand mellem faste bindere (hulrum) er ca. 48 cm, se foto 27.
- Konstruktionen er 35 cm tyk.
- Ved positionen er alle kopsten ved stenbinder indmuret som hele sten (Stenbinder er 1/2 formur og 1/2 bagmur) se foto 28 og 29.
