Vurdering af genbrugspotentiale for mursten

Rosenparken, Nakskov

**TEKNOLOGISK
INSTITUT**

30. juni 2021

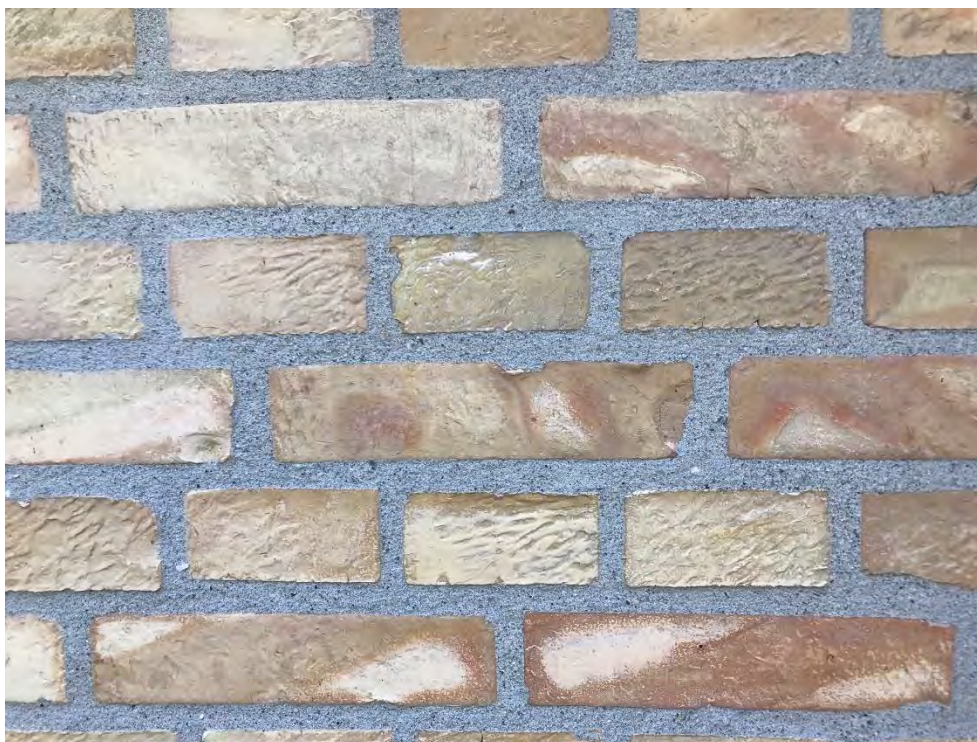
Foto 1

Der er tale om strengpressede mursten, hvoraf hovedparten fremstår med præg (foto 1). Der er dog stor variation i hvor tydeligt præget er, og der ses nogle sten helt uden præg.

Facader mod vest og nord fremstår i mindre varme farver (fx foto 1) – muligvis som følge af højere grad af patina i form af tynde grålige belægninger af smuds og gips.

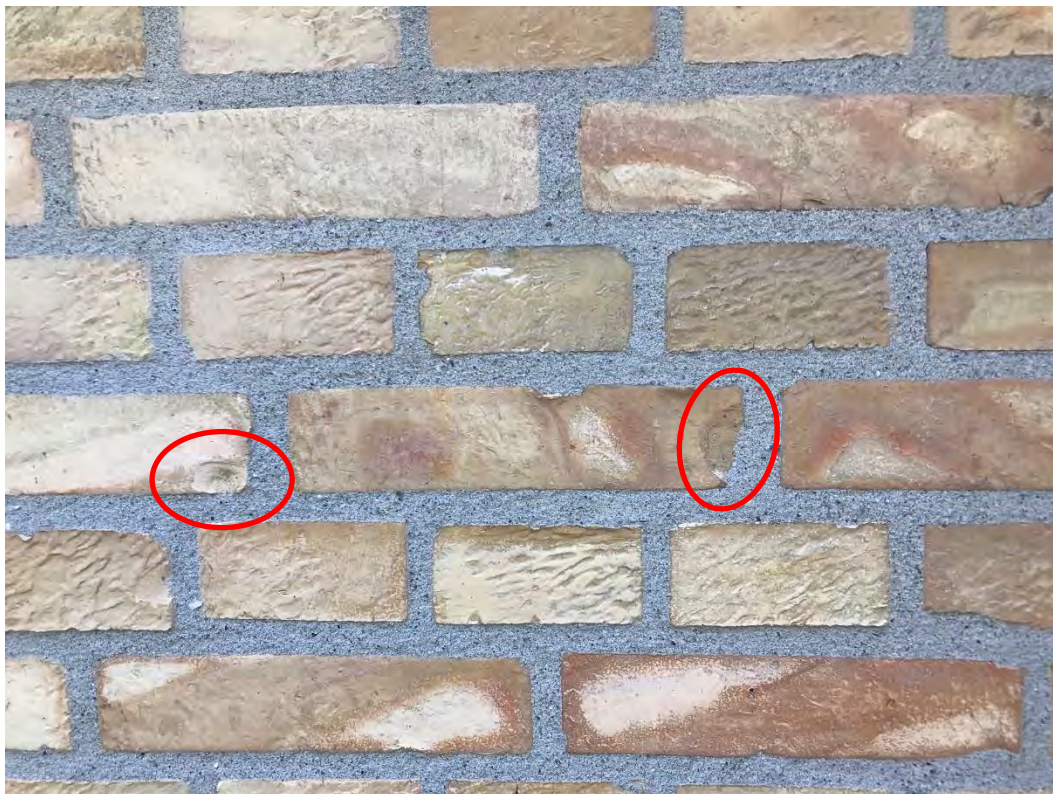
Foto 7

Der er fundet et enkelt område med afskalninger, der kan skyldes frost. De pågældende mursten er dog i direkte kontakt med betontrin på kældertrappen, og derfor meget udsat for opfugtning fra overfladevand (foto 7).
