Forundersøgelse af facade- murværk

Lindeparken og Digtergangen, 8230 Åbyhøj

**TEKNOLOGISK
INSTITUT**

27. april 2021

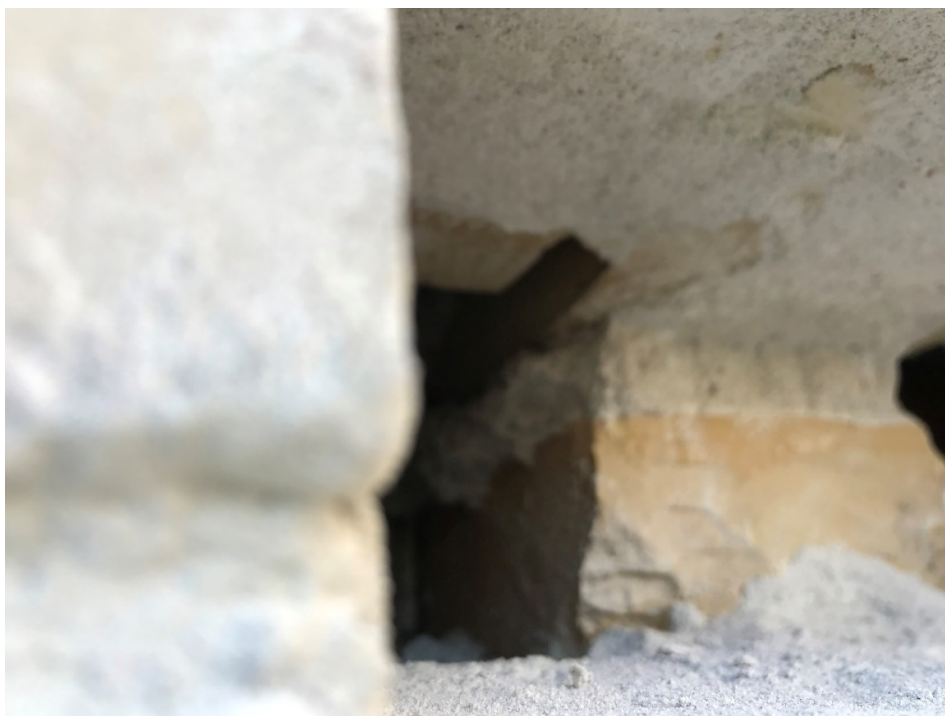
Foto 2

- Hulmur med faste bindere. Bindere er placeret med indbyrdes afstand $c/c = ca. 72$ cm ved positionen. Dette medfører hulrum på ca. 60 cm.
- Det ses, at hver anden kopsten fra facaden er muret ind med hel sten i faste bindere (i forbandt), se foto 2.
- Facaden er opmuret i krydsforbandt med tilbageliggende fuge.
- Opmuringsmørtlen er svag og let at skære i. Der er formentlig tale om ren kalkmørtel på basis af strandsand. Det ser ud til, at bagmuren er muret i samme type mørtel.
- Bagmuren ses med rosésten.
- Der ses mørtelspild i hulmuren over etageadskillelsen.
- Hulrum ses uisoleret.

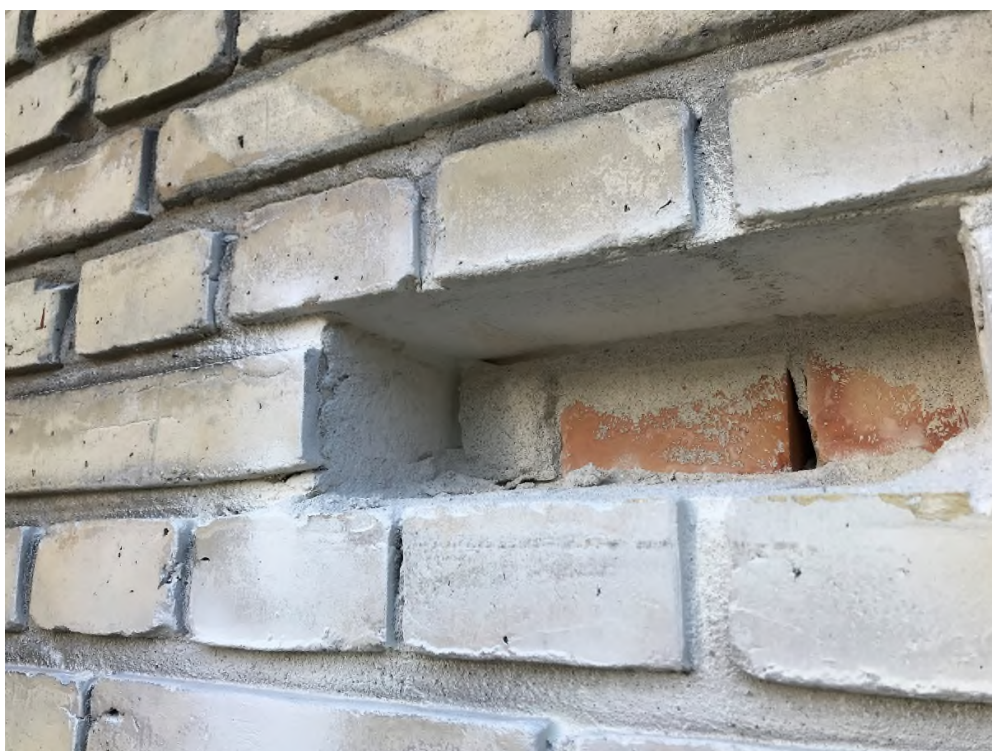
Foto 4

- Mørtel er svag – formentlig ren kalkmørtel.
- Facadestenen er gule, massive blødstrøgne teglsten.
- Murværket er massivt. Ved dørfals kan tykkelsen måles til 35 cm.
- Facaden er muret sammen med bagmuren, der består af rosésten, se foto 4.
- Muren er muret som traditionelt, massivt murværk i krydsforbandt. Således er 1/2-delen facadestenen og 1/2-delen bagmurssten. Kopper er indmuret som hele sten på tværs både fra facadesiden og fra bagmursiden, og ud for disse er der muret løberskifte.

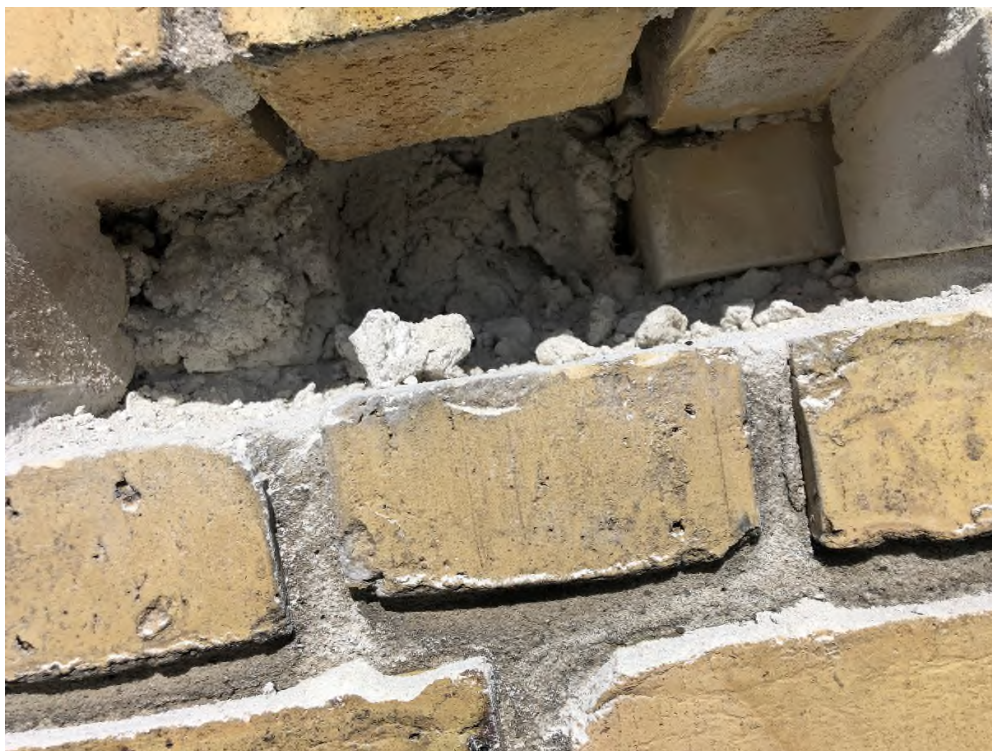
Foto 13

Der udtages sten fra 9. skifte over vinduet til stueetagen. Dette er lige over etageadskillelsen mellem stuen og 1. sal. Ved stenudtagningen ses det, at der er tale om hulmur med faste bindere, se foto 13. Der ses dog en del mørtelspild i hulrummet og ingen isolering.
