BÆREDYGTIG- HEDS- ANALYSE

Afd. 108 Lindeparken
Afd. 109 Digtergangen

etos ingeniører

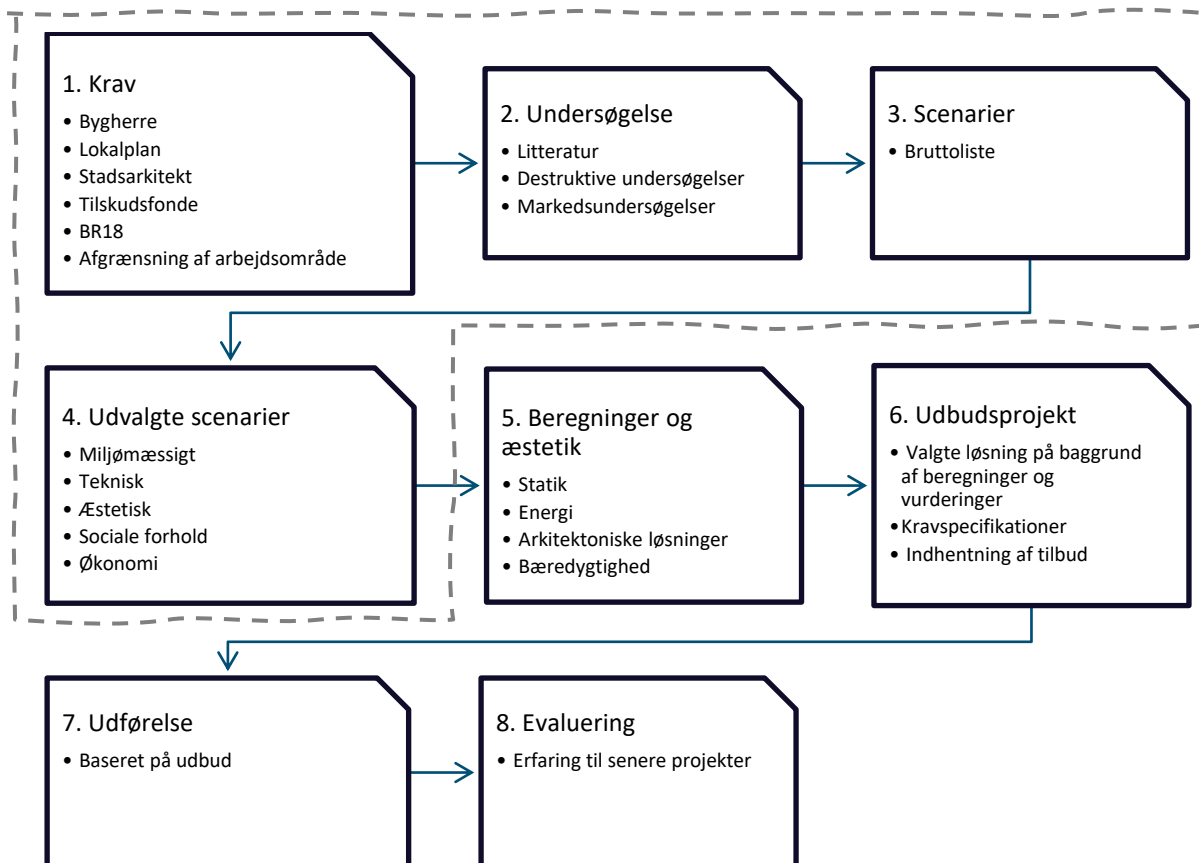
Figur 1 - Proces for renoveringsprojekt med afsæt i bæredygtighedsanalyse (stiplede ind)

Processen for bæredygtighedsanalysen, den stiplede del, tager udgangspunkt i principper beskrevet i DS/EN 15643¹ og lægger meget vægt på at data er i overensstemmelse med EN 15804.

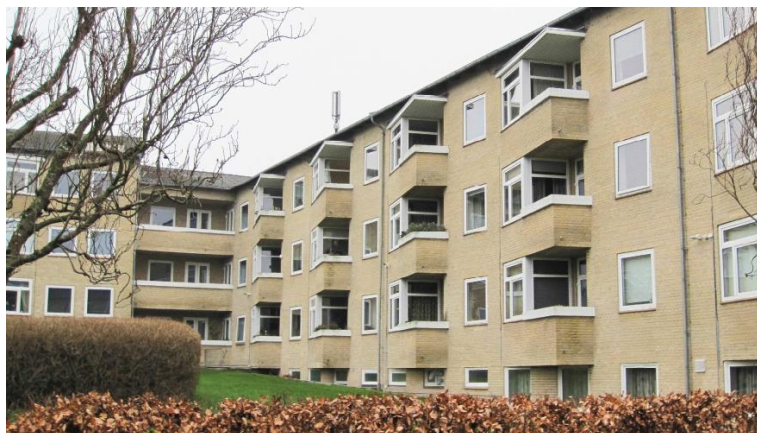
Figur 2 - Bebyggelsen med de karakteristiske murede altaner

Afd. 108, Lindeparken og 109, Digtergangen er 3-etagers boligblokke med gule facadesten og skråvendte murede altaner, som vender mod syd. Boligblokkene der er placeret tæt på Aarhus er populære, og en gennemgang med Aarhus stadsarkitekt har været med til at konkludere at udtrykket er bevaringsværdigt og meget karakteristisk for 1960'erne.

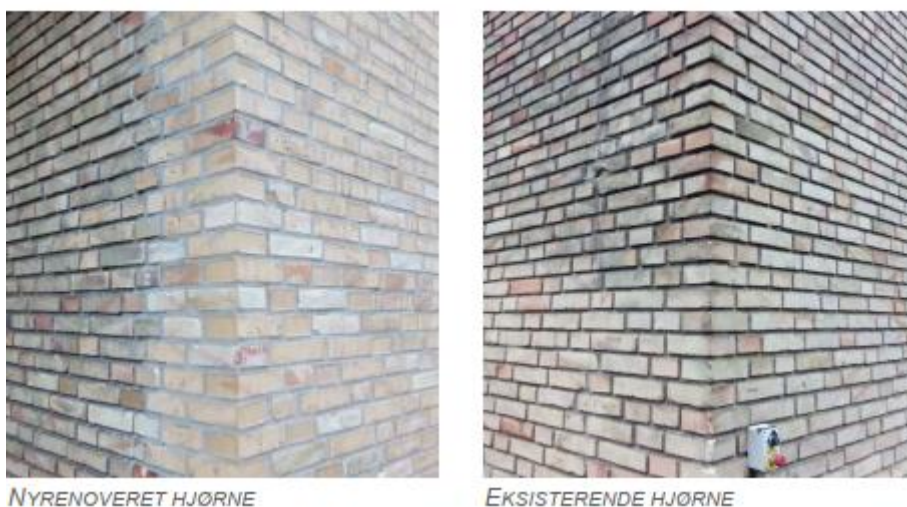
Figur 5 - Renoveringsprojekt fra Tingbjerg i 2015

Ideen bag projektet var at finde en metode til at energirenovere facaderne på ældre murede byggerier, der står i blankt murværk, samtidig med at man bevarer det arkitektoniske udtryk med den værdi det har for kulturarven. Projektet blev udført af fsb, Danakon og Erik Møller Arkitekter. Omfanget var én enkelt gavl i en boligafdeling, hvilket ikke er så omfangsrigt. Den valgte metode blev, at tage den yderste ½-sten ned, afrense murstenene eksternt hos Gamle Mursten i Hedehusene, støbe ny sokkel, isolere med mineraluld-batts og til sidst opmure ny skalmur af både genbrugssten og nye standardsten med indborede bindere.

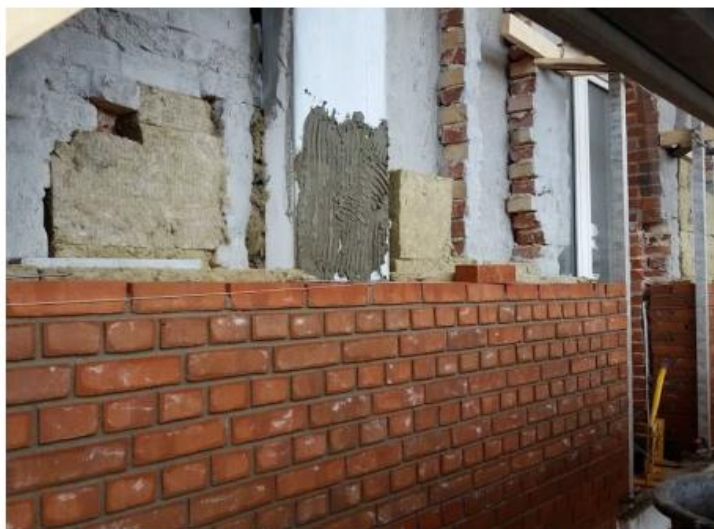
Foto 22: Opmuring i gang ud for EPS-søjle i hulmuren. Bemærk der mures vådt i vådt med lim på EPS-søjlen.

Figur 6 - Renoveringsprojekt fra 2017

Projektet udviklede et renoveringskoncept, som kort fortalt gik ud på at nedrive $\frac{1}{2}$ sten (108 mm) fra facaden, efterisolere og mure en ny 78 mm facade på. Konceptet blev afprøvet på en case, hvor et beboerhus i 1 $\frac{1}{2}$ plan blev renoveret med metoden. Demonstrationsprojektet viste, at renoveringen kan gennemføres med kendte håndværksmæssige løsninger, er bygbart, og ikke frembyder større vanskeligheder end sædvanlige ombygninger og renoveringer. Opmuringen af den nye facademur skete med gængs murerteknik, herunder fugtspærre, bindere og opmuring, hvor kun udførelsen af EPS-søjler var en relativt ny teknik. Af konceptet fremgår også en stillingtagen til bæredygtige aspekter i form af en bæredygtighedsvurdering for 4 udvalgte scenarier fordelt på livscyklusanalyse iht. EN15804, sociale aspekter jf. DS/EN 15643-3 samt øvrige bæredygtighedsparametre.

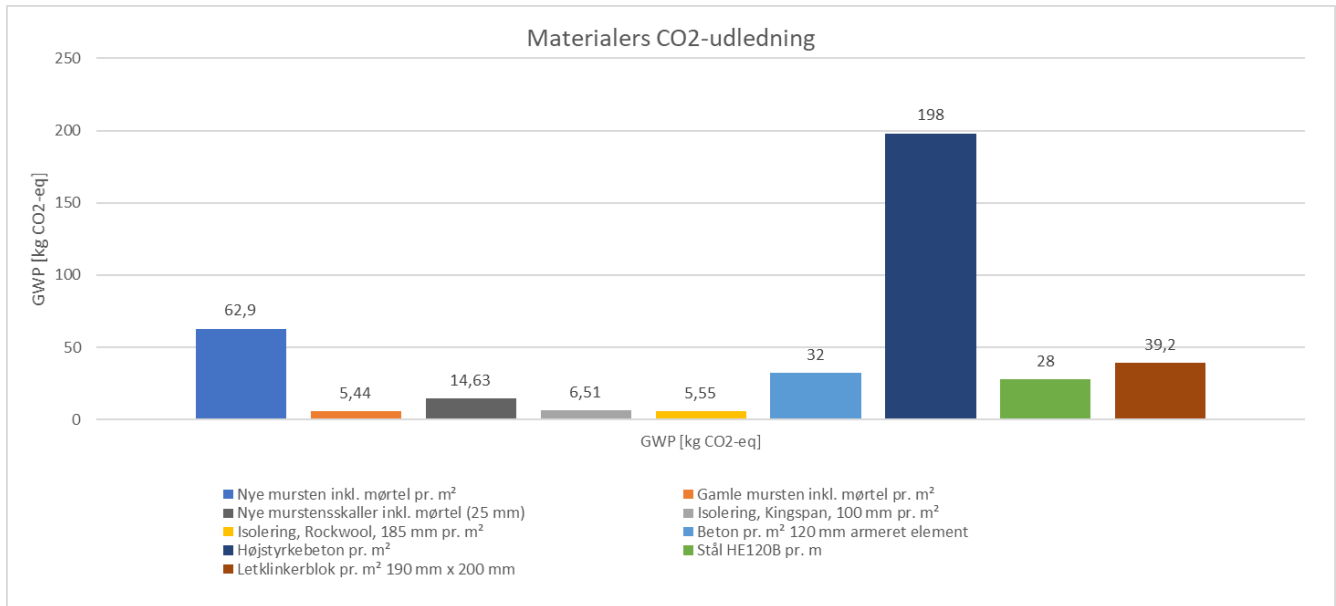
Figur 7 - Materialers CO₂-udledning. OBS på at stål er angivet pr. m., øvrige pr. m²

Emne	Kilde	CO ₂ -belastning	
Nye mursten inkl. mørtel	Ökobau (stemmer med f.eks. Petersen tegl EPD)	62,9	kg CO ₂ /m ²
Gamle mursten inkl. mørtel	EPD MD-16007-DA af Gamle Sten	5,44	kg CO ₂ /m ²
Nye murstensskaller inkl. mørtel (25 mm)	Ökobau	14,63	kg CO ₂ /m ²
Isolering, Højeffektiv isolering, 120 mm	EPD-KSI-20190072-IBC1-EN	7,812	kg CO ₂ /m ²
Isolering, Mineraluld, 240 mm	EPD-RWI-20190050-CBD1-EN	7,2	kg CO ₂ /m ²
Beton pr. m ² 120 mm armeret element	Ökobau	32	kg CO ₂ /m ²
Letklinkerblokke 190 mm x 200 mm	MD-20023-DA	196	kg CO ₂ /m ³
Højstyrkebeton, ca. 70 mm tykke elementer, se Bilag 5 – LCA-forudsætninger for altanløsninger for nærmere beskrivelse	HiCon EPD	198	kg CO ₂ /m ²
Stål HE120B pr. m.	EPD-MD-20042-EN	28	kg CO ₂ /m

Konklusionen på analysen af materialernes miljøpåvirkning er, at den mest miljørigtige løsning, at bruge genbrugssten, uanset om der medregnes ekstra miljøbelastning til transport eller ej, da produktionen af murstenen er så relativt stor en miljøbelastning. Derudover har højstyrkebeton en væsentlig højere miljøbelastning end traditionel beton, så mængden af højstyrkebeton skal være en faktor 6 lavere end traditionel beton før det kan svare sig miljømæssigt. Er der stål i konstruktionen vil det fylde meget i den samlede miljøbelastning, så mængden af stål vil være meget relevant at fokusere på at nedbringe.

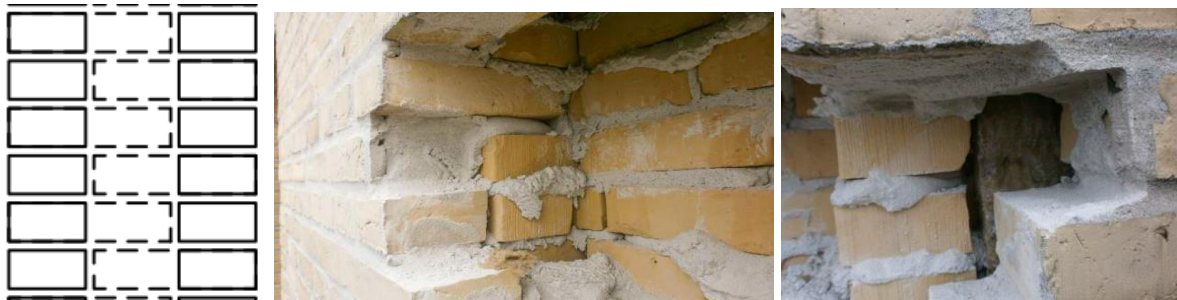
Den eksisterende mur består af massiv mursten uden isolering med faste murbindere. Dog er der i gavlene hulmur med faste stenbindere med isolering imellem.

Murstenen er muret op med kalkmørtel som udgangspunkt, men der er steder, hvor der er efterfuget med cementmørtel.

Figur 8 - Billede af undersøgelse af murværk ved Digtergangen. Lindeparken er meget tilsvarende.

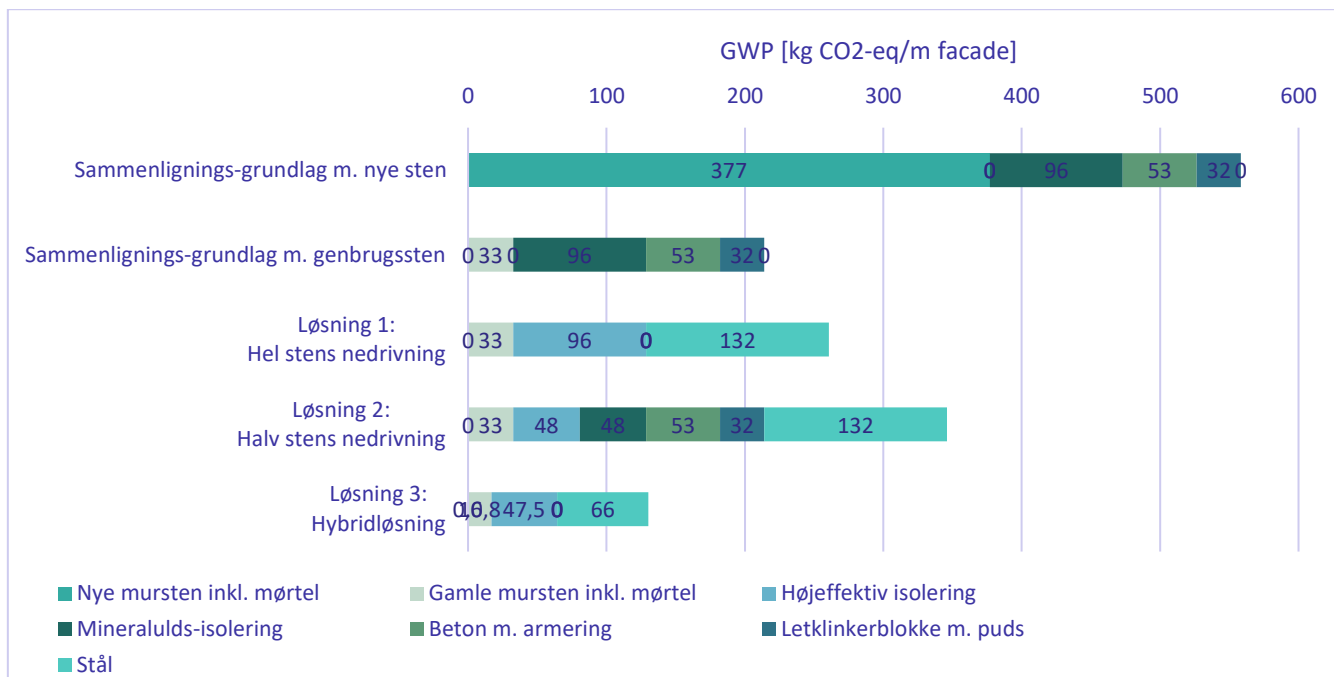
Figur 9 - CO2-regnskab for løsningsforslag – opgjort pr. løbende meter facade.

Som det fremgår af ovenstående tabel og graf, så udleder sammenligningsgrundlaget mest CO₂, hvor de nye mursten udgør størstedelen af miljøbelastningen. Et alternativ er derfor sat ind, hvor nye mursten er udskiftet med genbrugstegl, så vidt det er muligt at skaffe disse i den rigtige farve mv. ift. at opfylde æstetiske krav. Ved at vælge genbrugstegl vil dette potentielt nedbringe sammenligningsgrundlaget til kun 214 kg CO₂-eq/m facade i stedet for 558 kg CO₂-eq/m facade.

Miljø					
<i>GWP [kg CO₂-eq]/m facade</i>	Sammenligningsgrundlag m. nye sten	Sammenligningsgrundlag m. genbrugssten	Løsning 1: Hel stens nedrivning	Løsning 2: Halv stens nedrivning	Løsning 3: Hybridløsning
Nye mursten inkl. mørtel	377	0	0	0	0,0
Gamle mursten inkl. mørtel	0	33	33	33	16,8
Højeffektiv isolering	0	0	96	48	47,5
Mineralulds-isolering	96	96	0	48	0
Beton m. armering	53	53	0	53	0
Letklinkerblokke m. puds	32	32	0	32	0
Stål	0	0	132	132	66
SUM	558	214	261	346	130,3
<i>CO₂-besparelse ift. sammenligning</i>	-	62%	53%	38%	77%

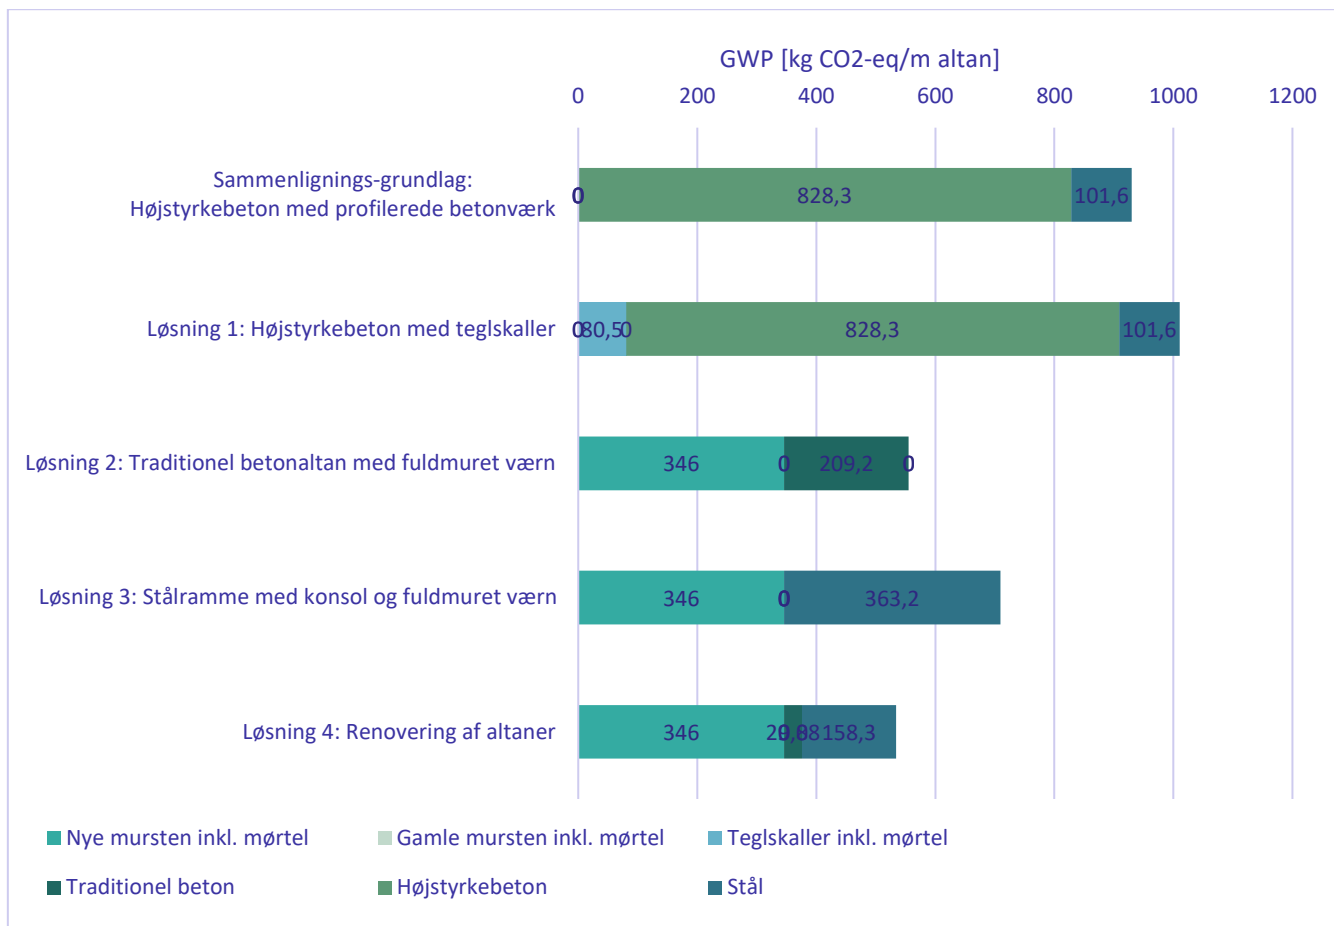
Figur 10 - CO₂-regnskab for altaner illustreret

Som det fremgår af ovenstående tabel og graf, så udleder løsning 1 med højstyrkebeton og teglskaller mest CO₂, hvor de højstyrkebetonen udgør størstedelen af miljøbelastningen. Grunden til at sammenligningsgrundlaget er valgt uden teglskaller er, at dette vil være den billigste løsning, og derfor også umiddelbart det letteste valg.

Der er ca. 159 altaner, hvilket giver en samlet CO₂-belastning for sammenligningsgrundlaget på 150 t CO₂. Vælges løsning 2 kan der spares ca. 60 t CO₂.

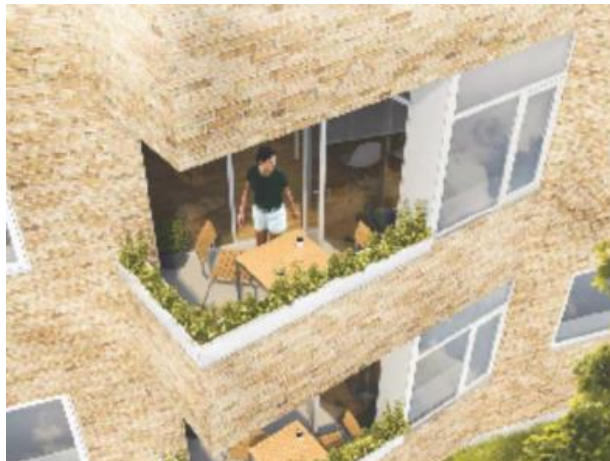
Løsning 1: Højstyrkebeton med teglskaller som murede værn

Figur 11 - Illustration fra helhedsplanen

Måden, hvormed dette kan løses er, ved at opsætte færdigstøbte højstyrke-altaner støbt i grå CRC, hvorpå der påmures murstensskaller. På undersiden af altanerne kan ligeledes monteres murstensskaller, f.eks. som ophængte på plader.

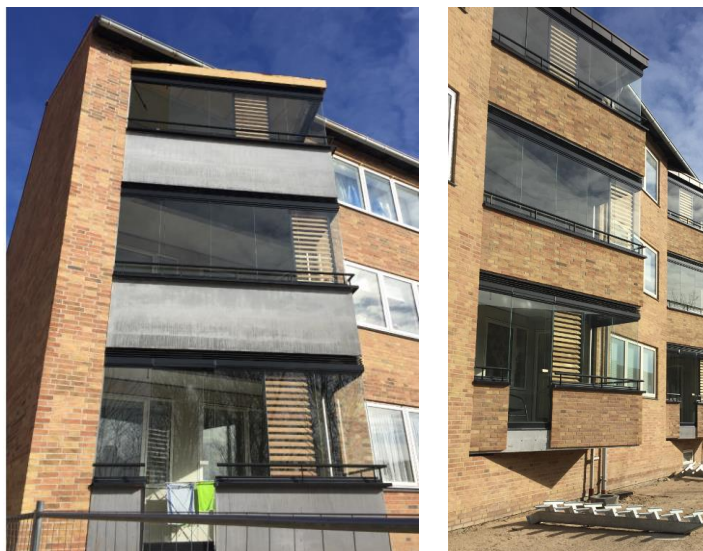
Figur 12 – Referencebilleder fra HiCon (Skolegade). Til venstre er altanerne sat op rå, til højre er murskaller påmuret

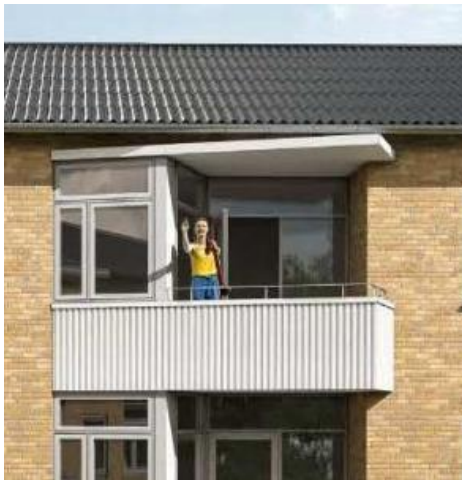
Løsning B1/sammenligningsgrundlag: Betonværn

Figur 13 - Illustration fra projektet

Ved denne løsning benyttes der ligeledes fiberbeton støbt i hvid CRC med sinusformede brystninger.

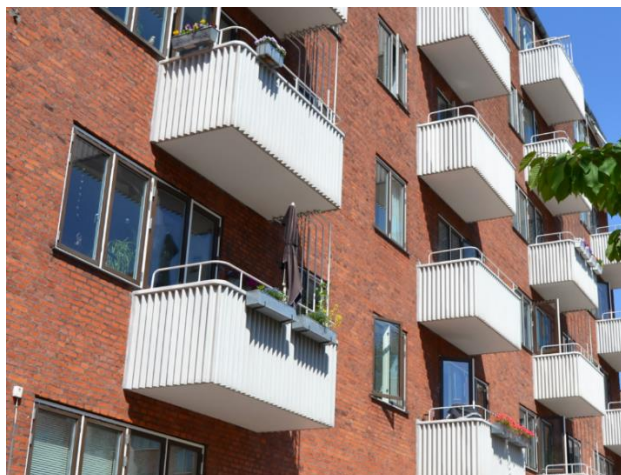
Figur 14 – Referencebillede fra HiCon (Ved Volden 2)
