pluskontoret A/S Arkitekter maa

AL2Bolig - Afd. 108+109

Beslutningsnotat vedr. tag og indgangsparti og gulve

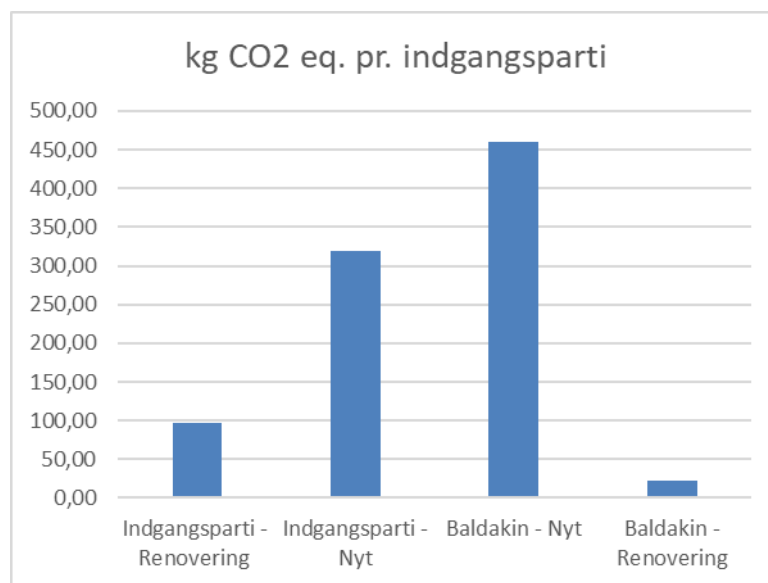
Figur 3.3: Miljøbelastning pr. indgangsparti

1. 97 kg/CO2 ækv./indgangsparti for renovering.
2. 315 kg/CO2 ækv./ indgangsparti for udskiftning.
3. 21 kg/CO2 ækv./baldakin for renovering.
4. 460 kg/CO2 ækv./baldakin for udskiftning.

Helt overordnet fremgår det at der er store CO2 besparelspotentialer ved at renovere frem for at udskifte bygningsdele. Men omvendt kræver renovering mere nænsom håndtering, og der er en risiko ift. om det er muligt at renovere og hvordan krav kan beskrives.

Miljø			Miljø		
LCA, CO2-belastning	97 kg CO2 ækv. pr. parti	315 kg CO2 ækv. pr. parti	LCA, CO2-belastning baldakin	21 CO2ækv./baldakin	460 CO2ækv./baldakin
Genbrug	✓	-	Genbrug	✓	-
Teknik			Teknik		
Bygningsfysisk	Ingen ændring	Bedre isolering/lyd	Bygningsfysisk	OBS på afvanding	OBS på afvanding
Vedligehold	Høj træ kvalitet, kræver vedligehold	Svært at udbedre skader	Vedligehold	løbende intervaller	længere før vedligehold
Udfordringer	Risiko ved istandsættelse og beskrivelse af krav	-	Udfordringer	Fastgørelse og afvanding	Fastgørelse og afvanding
Energi	-	Overholder nye krav	Energi	-	-
Øvrigt			Øvrigt		
Tilgængelighedsboliger	Nyt træparti - svarende til eksisterende	Nyt parti som øvrige opgange	Tilgængelighedsboliger	Det forventes at der er behov for ny baldakin til ny bred dør	
Betydning for beboere	Midlertidig løsning	Kan udskiftes direkte	Betydning for beboere	-	-
Arbejds miljø	Nænsom håndtering	-	Arbejds miljø	Nænsom håndtering	-

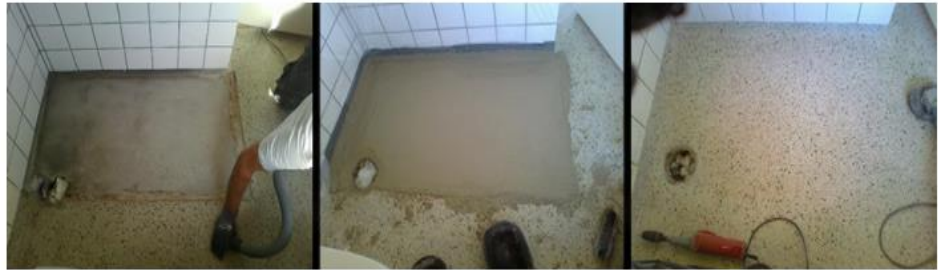
1. Renovering af eksisterende terrazzogulve på badeværelse
Der ophugges betongulv under badekar og fra gulvstående toilet. Der reetableres med opfyld af huller og revner og udføres hulkehl med ny terrazzo.

Reparation af terrazzogulv efter fjernelse af badekar inkl. reetablering af hulkehl.

Reparation af det eksisterende terrazzogulv vil føre til et gulv som fremstår som nyt terrazzogulv. Denne løsning svarer til den oprindelige indretning og er derfor tidstypisk og et flot alternativ til flisebeklædning.

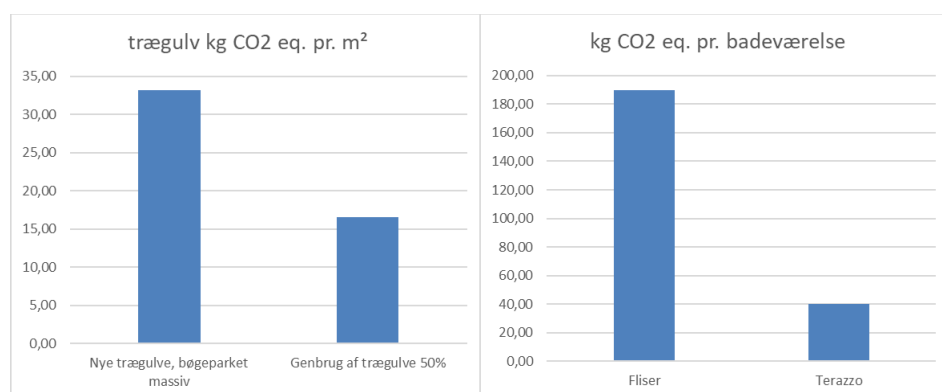
Figur 3.4: Miljøbelastning for gulve

1. 40 kg/CO₂ ækv./badeværelse for renovering af terrazzogulv.
2. 190 kg/CO₂ ækv./badeværelse ved udskiftning til gulvfliser.
3. 15,7 kg/CO₂ ækv./m² genbrugstrægulv (50% genbrug).
4. 31,3 kg/CO₂ ækv./m² nyt trægulv.

Helt overordnet fremgår det at der er et stort CO₂ besparelsespotentiale ved at renovere badeværelsesgulvet frem ophugge og skifte hele gulvet.

Ved trægulve giver 50% genbrug 50 % besparelse, men omvendt kræver renovering mere nænsom håndtering og der er en risiko ift. evt. varieret spild og spild ved tilpasning.
