Civcas erfaringer med ”Genbrugshuset i Odense”

# "Genbrugshuset" - Afd. 43 Møllebrogård

## DET GENAVENDTE HUS - ODENSE

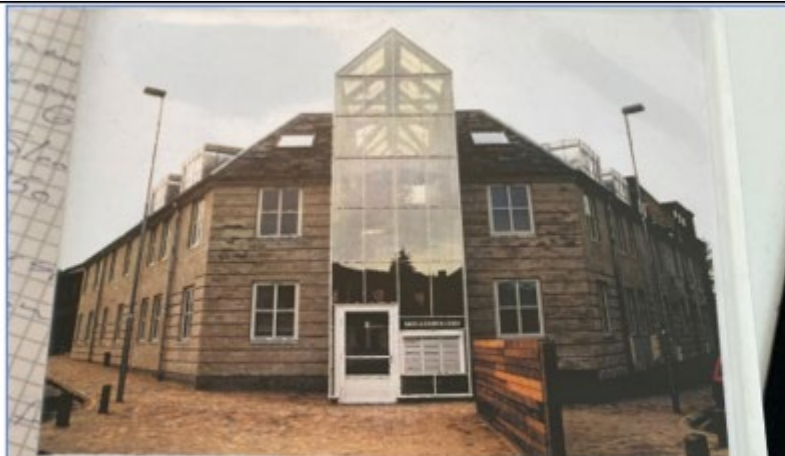
**PROJEKT  
GENBRUGSHUS  
I ODENSE  
THE RECYCLED HOUSE  
-a 1:1 scale project**

**GENBRUGSHUSET** er en moderne boligejendom i Odense, der hovedsagelig er bygget af beton med genbrugstilslag, genbrugte teglsten, skifer, tømmer, døre, træ til vinduer og skabslåger etc.  
Vi følger processen fra nedbrydning af et hus - hvorfra 50% teglsten, 75% træ og 80% skifer blev genbrugt - over klargøring af de genbrugte materialer til byggeriet står færdigt. Håndværkerne på byggepladsen fortæller om deres erfaringer, og specialisternes vigtigste konklusioner præsenteres i videoen (17 min.).  
Premiere på det 3. Internationale RILEM Symposium i Odense 26/10 1993.

**THE RECYCLED HOUSE** is a new modern city apartment house in Odense primarily built of concrete with recycled aggregate and reused bricks, slate, timber, wood for windows, cupboard doors etc.  
We follow all the process through from the demolition of one specific house, from where 50% of bricks, 75% of wood and 80% of slate was reused, to the final construction of the new building with the reused materials. The craftsmen are expressing their experiences and the most important conclusions from specialists are presented in the video (17 minutes).  
First presented at the 3rd International RILEM Symposium 26/10 1993.

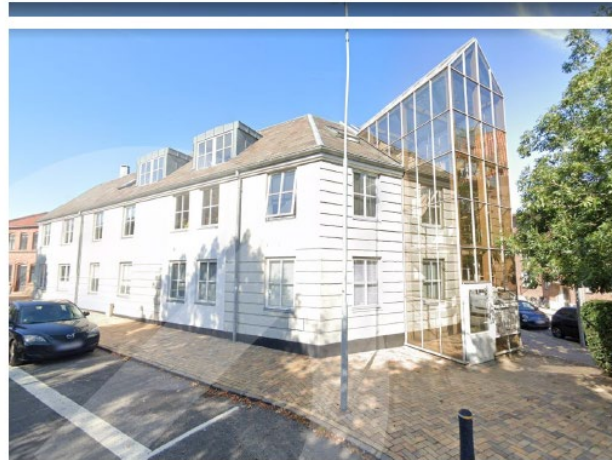
Tilstandsvurdering

### Fra nylig ekstern granskning

”Bygningen fremstår i god stand. Bygningen fremstår velholdte, hvorfor der ikke er fundet væsentlige vedligeholdelsesarbejder”.

Ydervægge: Enkelte revner og sætningsforskydninger.
